VERIFICA DI AFFIDABILITÀ DI STRUTTURE IN C.A. SOGGETTE

A CARICO D'INCENDIO MEDIANTE TECNICHE NDT

F. Morrone* - G. Porco** - G. F. Valer Montero**

3. UN CASO DI STUDIO

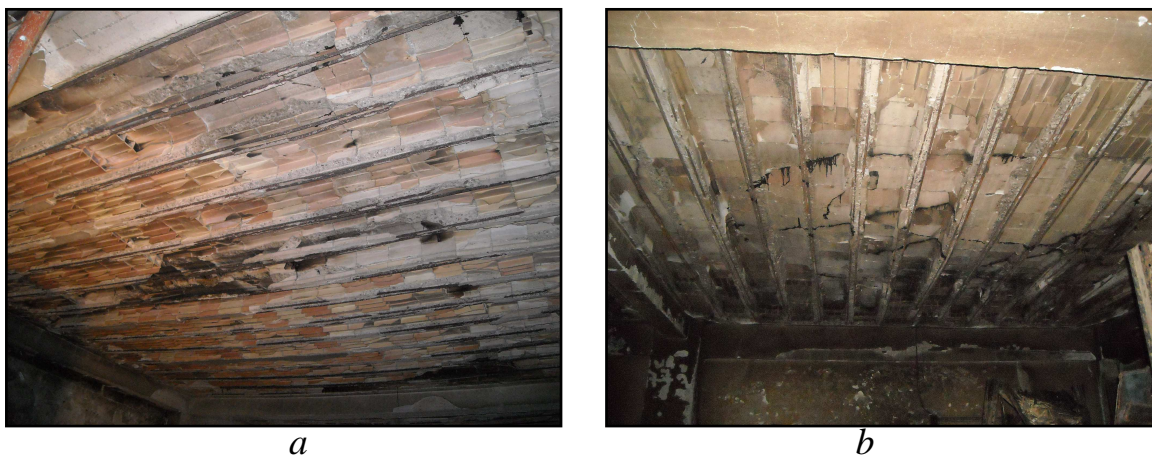
Fig. 1. a,b – Stato di danneggiamento dei solai

Fase 1. La ricognizione sullo stato dei luoghi ha consentito di rilevare sui solai una marcata diversificazione dello stato di conservazione Fig. 1.a,b, in più punti essi presentavano le armature dei travetti poste al di fuori della loro sede naturale evidenziando la inesistenza delle sezioni resistenti. Intere specchiature mostravano perdita di planarità con inflessioni pronunciate superiori ai 2 cm, mentre in forma diffusa erano danneggiate le parti inferiori delle pignatte con consistenti superfici ancora pericolanti. In altre aree,

l'azione del fuoco era invece stata più blanda, con un livello di danneggiamento superficiale e riferito agli intonaci o a piccole porzioni di copriferro.

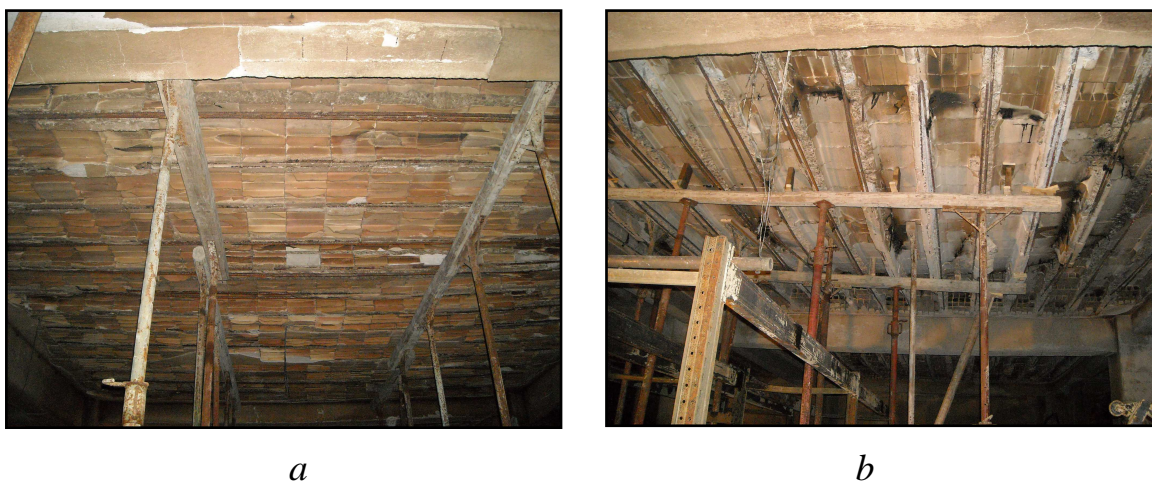
Fig. 2. a,b – Fasi di messa in sicurezza

Il precario stato di consistenza rilevato, con ampie zone in incipiente condizione di collasso, ha evidenziato la necessità di predisporre tempestivamente opere di presidio e di messa in sicurezza, le quali sono consistite nella inibizione all'uso del solaio di copertura adibito a parcheggio e nella predisposizione di un sistema di puntellatura e messa in sicurezza Fig. 2. a,b.

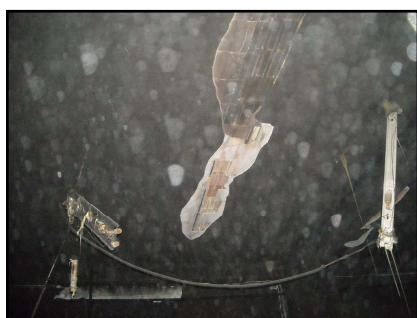
Fig. 4. a,b,c – Tipologie di danneggiamento

Fissando tre livelli di danneggiamento guida e cioè, due dedicati per l’area direttamente interessata dall’incendio e uno per le zone estranee all’evento, si è pervenuti alla perimetrazione riportata nella figura 5.

a - Area a medio grado di danneggiamento

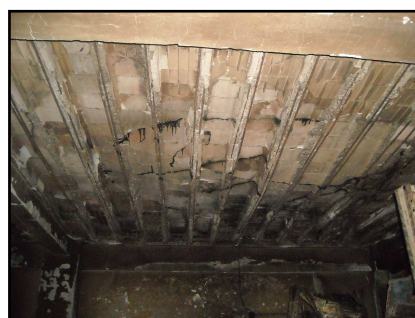
b - Area ad alto grado di danneggiamento

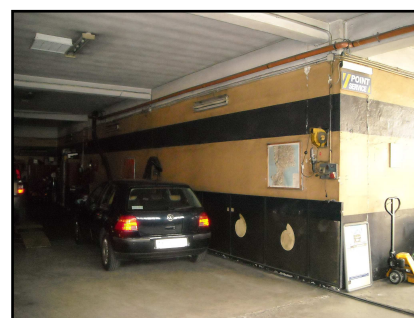
c - Area estranea all’incendio

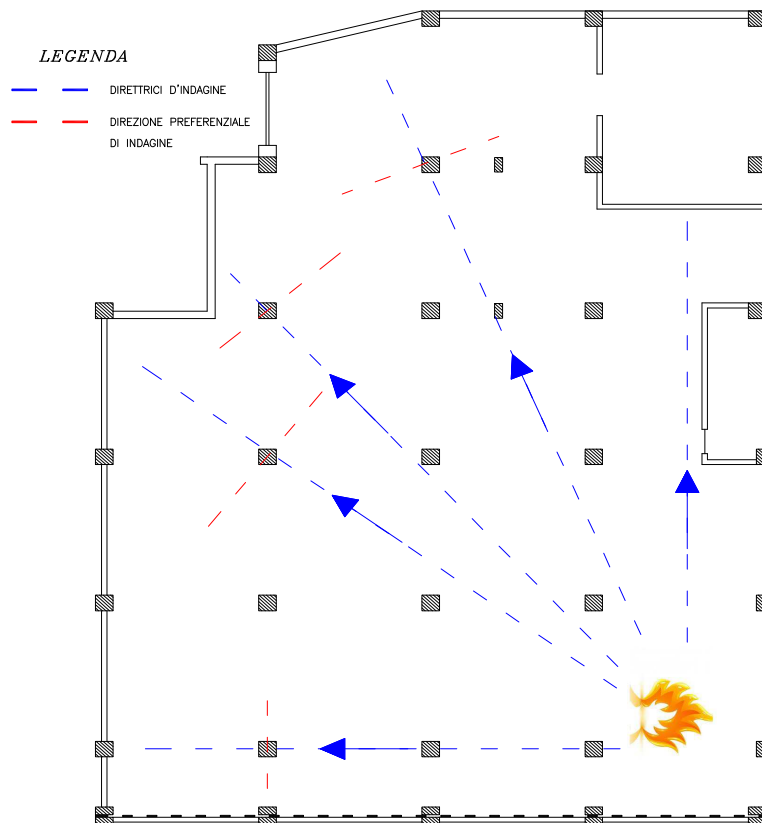
Fig. 6 – Individuazione direttrici di indagine

Fase 3. Con il supporto della perimetrazione effettuata sul primo corpo di fabbrica è stato possibile tracciare, per come riportato nella figura 6 e per la sola porzione interessata dall'incendio, le direttrici di sviluppo dei gradienti termici.

Le direttrici indicando idealmente i gradienti di temperatura, definiscono anche la direzione lungo la quale il danneggiamento si riduce e costituiscono una importante guida per la definizione del piano indagine oggetto della fase successiva.

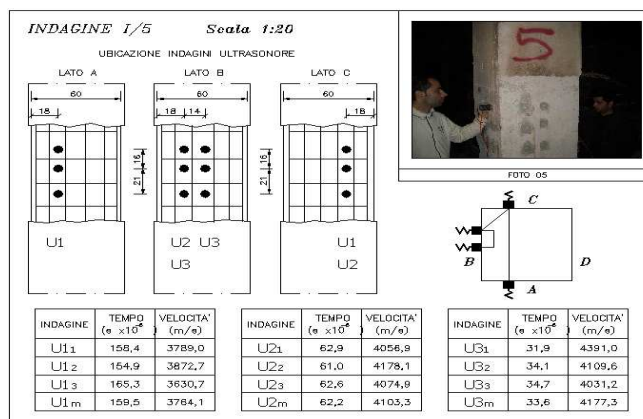
Fig. 8. a,b,c - Risultati indagini ultrasonore preliminari sui pilastri

a - Indagine ultrasonora condotta sul pilastro 5 nell' area ad alto grado di danneggiamento

In pratica su diverse membrature ubicate in aree omogenee è stato acquisito il tempo di volo ed è stata verificata la variabilità del parametro al variare del livello di danneggiamento. Per brevità espositiva vengono riportate le acquisizioni di soli tre elementi verticali che attestano quanto asserito, Fig. 8. a,b,c. Sempre in questa fase è stata condotta l'indagine magnetometrica per ricostruire le sezioni resistenti e, nelle figure seguenti, per le stesse membrature investigate con il metodo ultrasonoro, sono riportati i rilievi eseguiti.

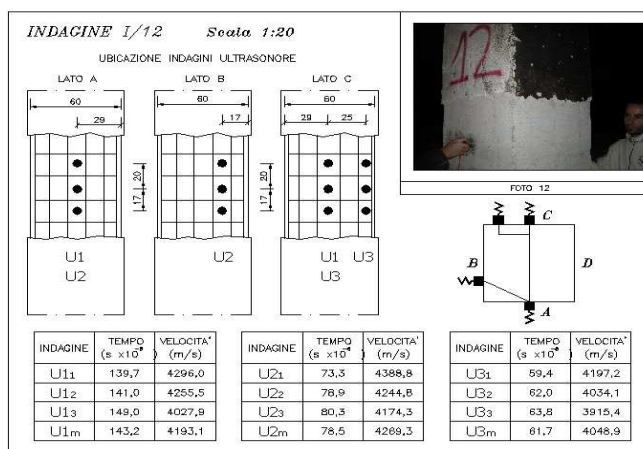
b - Indagine ultrasonora condotta sul pilastro 12 nell' area a medio grado di danneggiamento

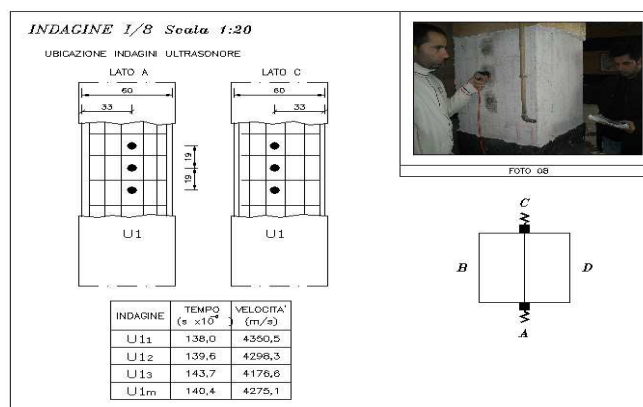
c - Indagine ultrasonora condotta sul pilastro 8 nell'area estranea all'incendio

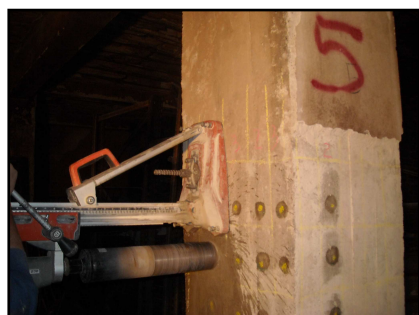
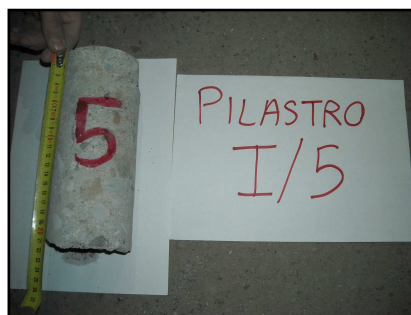
Fig. 10. a,b – Prelievo campione di calcestruzzo sul pilastro 5

a – Estrazione del campione

b – Campione estratto

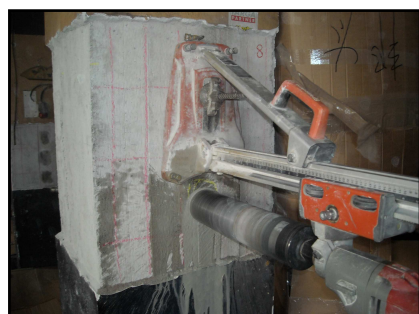
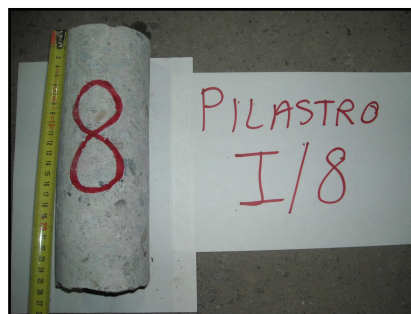
Fig. 11. a,b – Prelievo campione di calcestruzzo sul pilastro 8

a – Estrazione del campione

b – Campione estratto

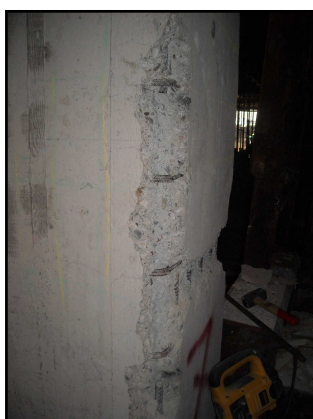
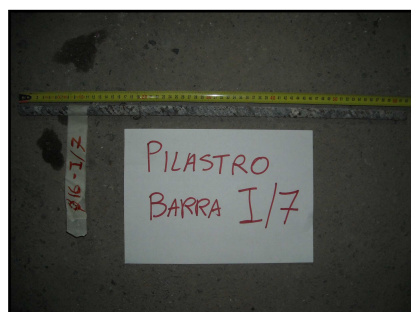
Fig. 12. a,b – Prelievo campione di acciaio sul pilastro 7

a – Estrazione del campione

b – Campione estratto
