**CONTROLLO E MONITORAGGIO STRUTTURALE PER L'ENTRATA IN
SERVIZIO E LA VERIFICA IN ESERCIZIO DI STRUTTURE CIVILI**

***Il monitoraggio per la verifica
dell'affidabilità strutturale***

***MONITORAGGIO DELLA CHIESA DI S.MARIA GORETTI - GUIDONIA
MONTECELIO - ROMA***

Controllo e monitoraggio edificio SKYLINE (CS)

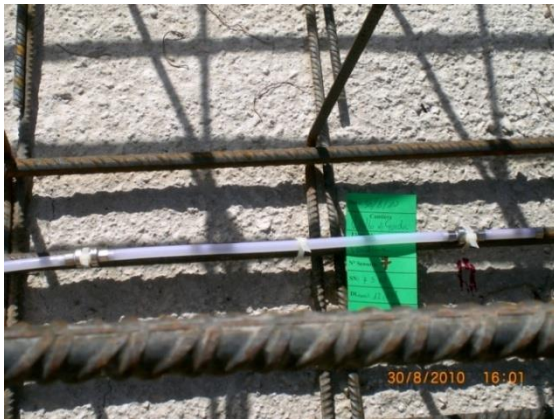
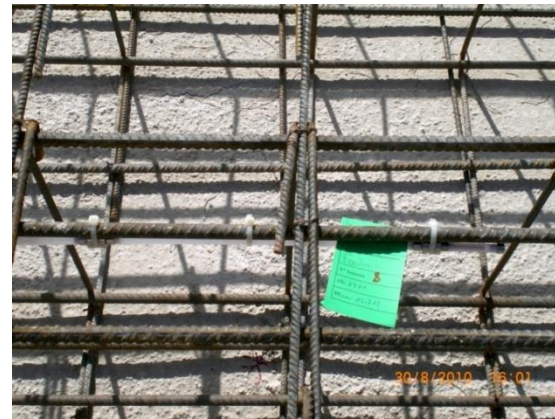
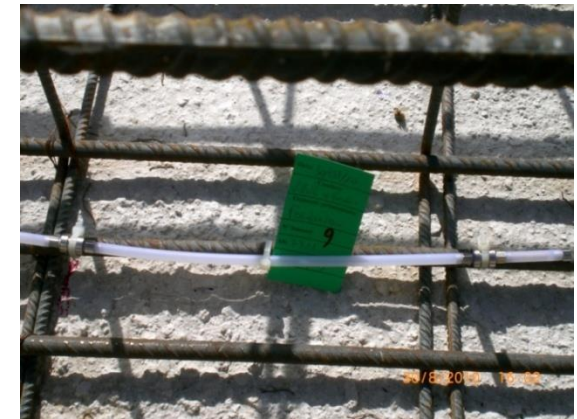
TRAVE MONITORATA 10-11

Fasi di installazione ed elementi monitorati sulle travi di fondazione dei locali parrocchiali

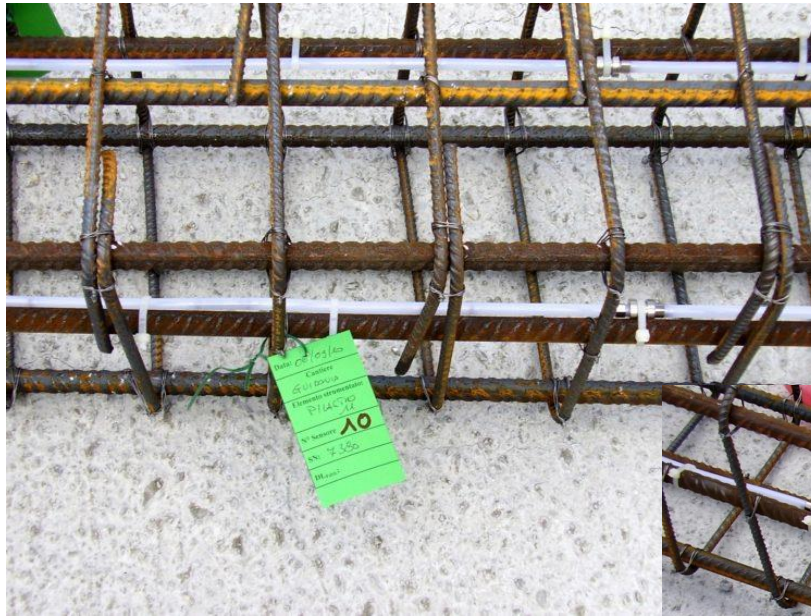
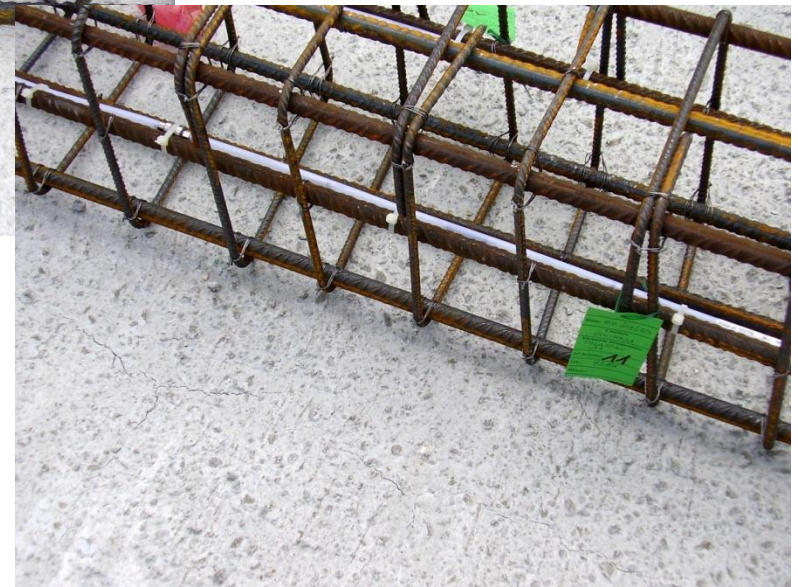
PILASTRATA 11
SEZIONE B-B

Fasi di installazione ed elementi monitorati sul I ordine dei pilastri dei locali parrocchiali

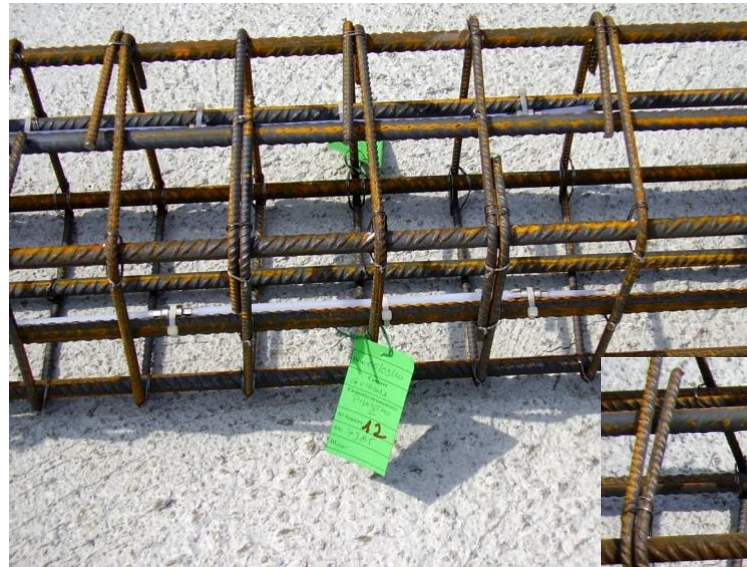
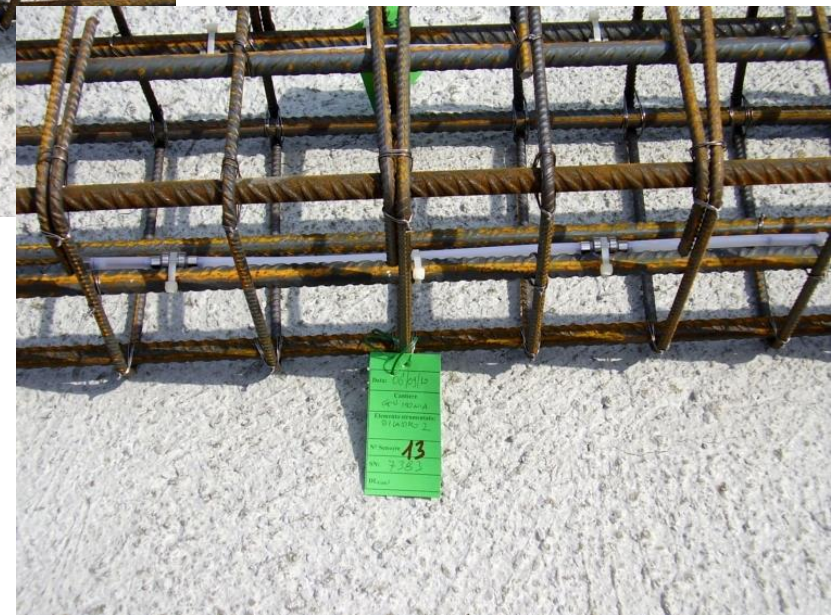
PILASTRATA 2
SEZIONE C-C

Fasi di installazione ed elementi monitorati sul I ordine dei pilastri dei locali parrocchiali

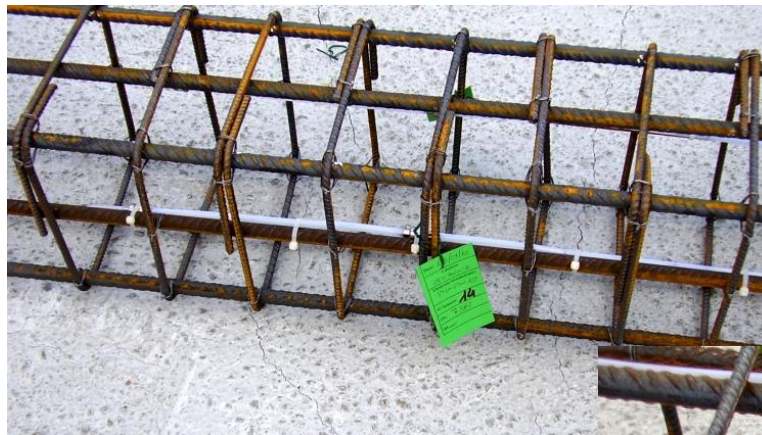
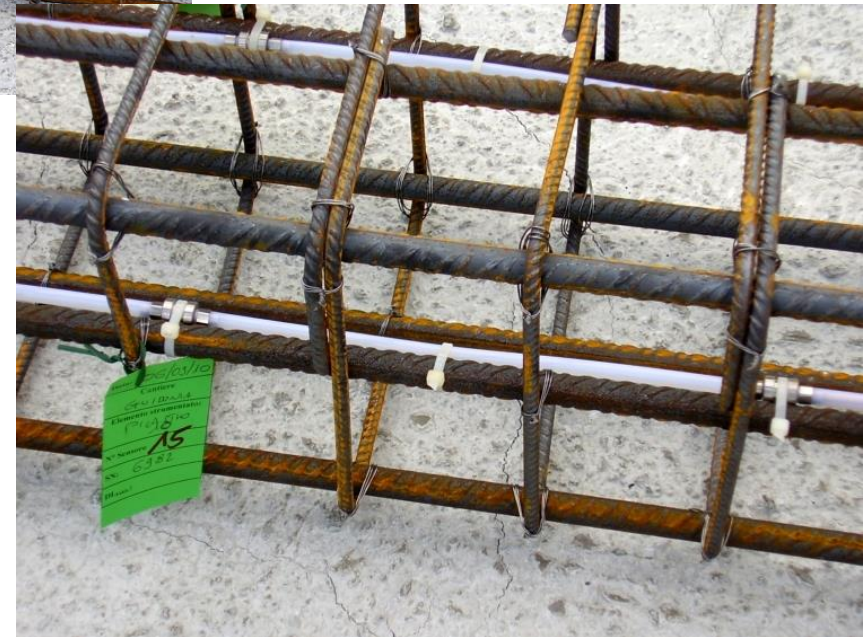
PILASTRATA 10
SEZIONE A-A

Fasi di installazione ed elementi monitorati sul I ordine dei pilastri dei locali parrocchiali

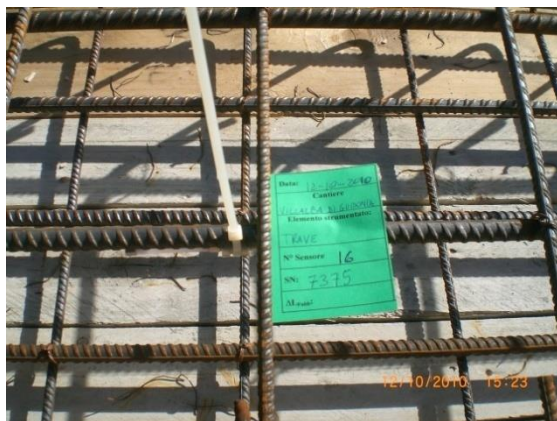
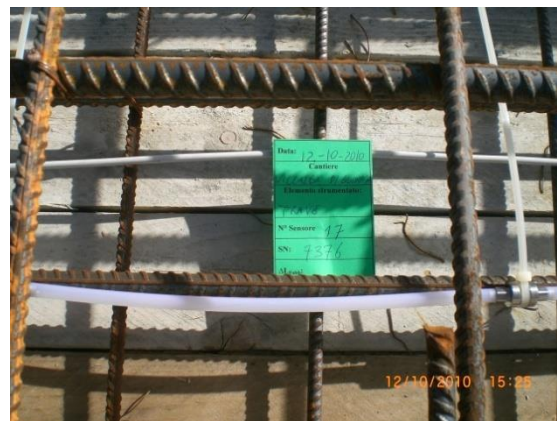
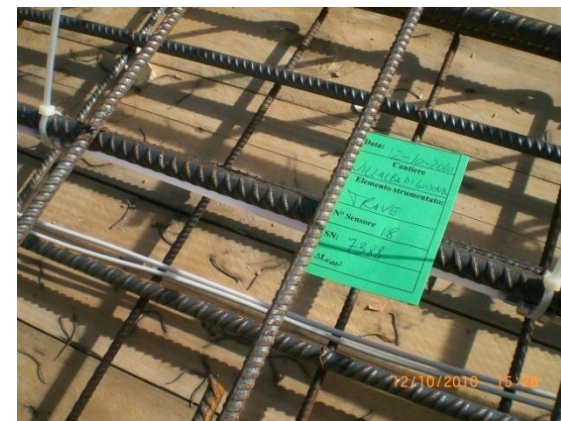
TRAVE MONITORATA 16-11-2

Fasi di installazione ed elementi monitorati sulle travi di I livello dei locali parrocchiali

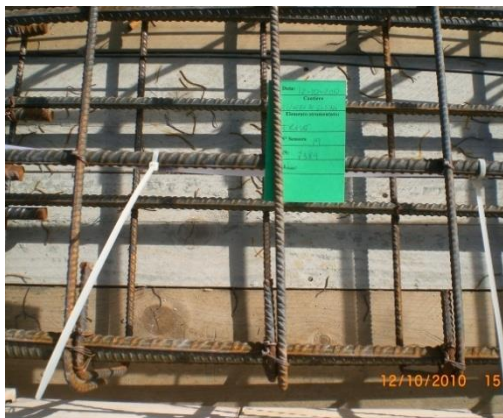
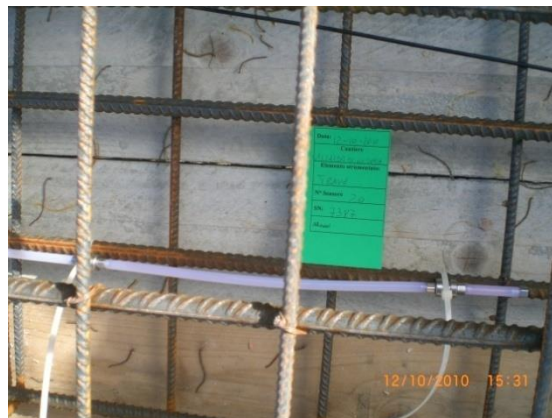
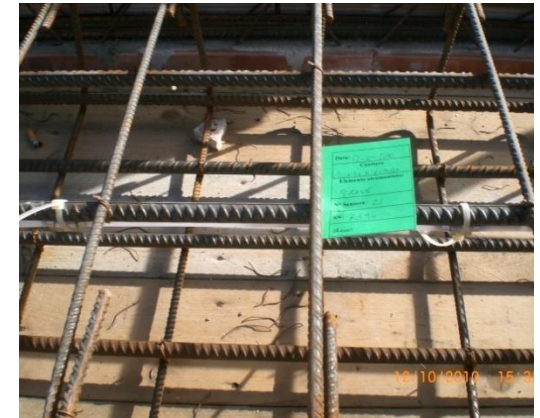
TRAVE MONITORATA 16-11-2

Fasi di installazione ed elementi monitorati sulle travi di I livello dei locali parrocchiali

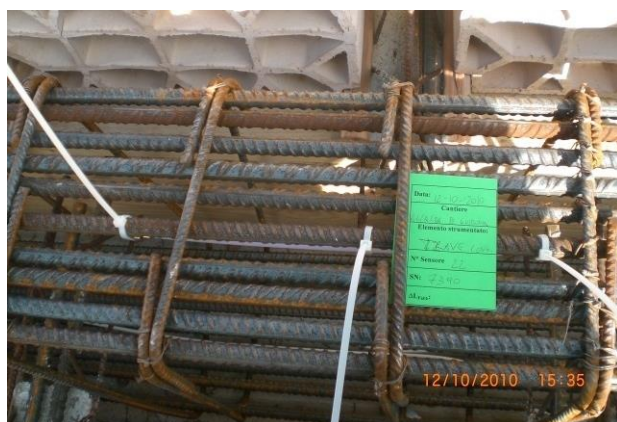
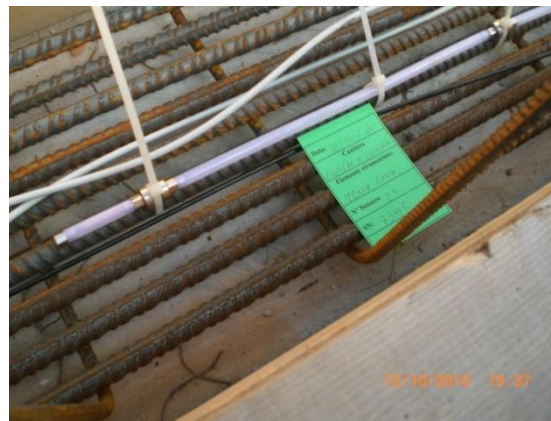
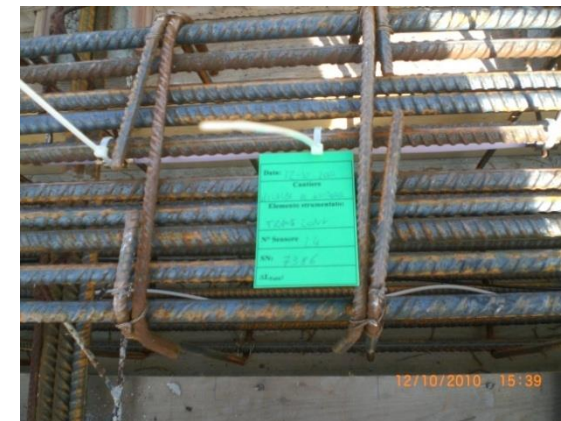
TRAVE MONITORATA 10-11

Fasi di installazione ed elementi monitorati sulle travi di I livello dei locali parrocchiali

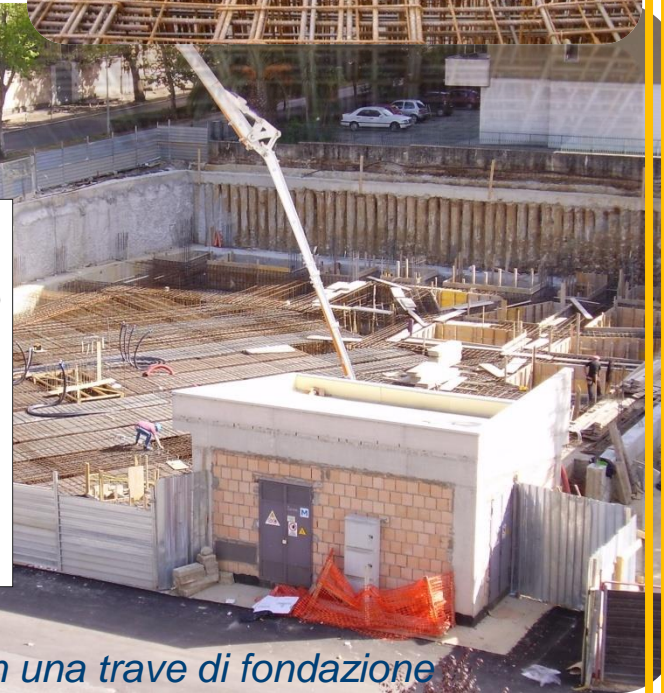
Particolare di progetto ed installazione del sensore in una trave di fondazione

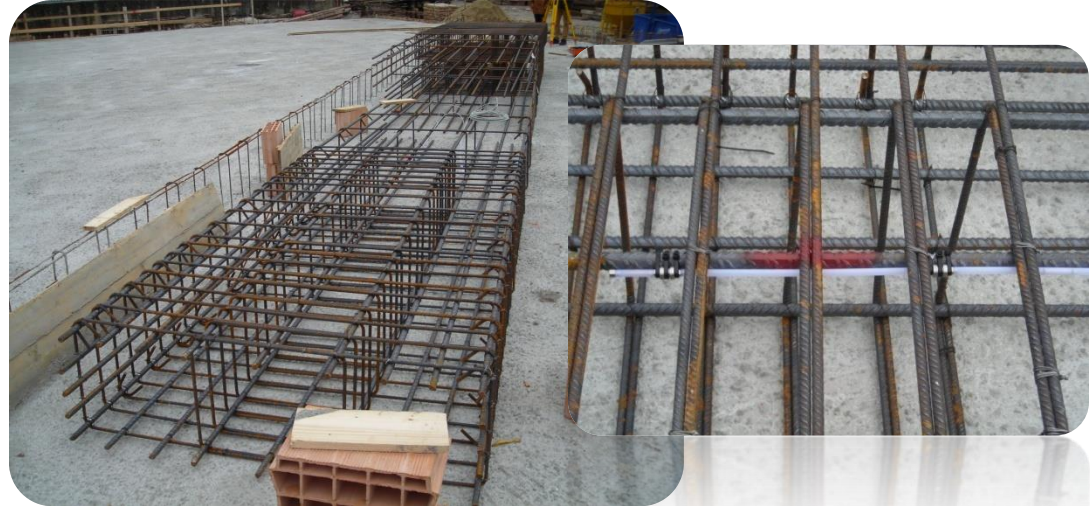
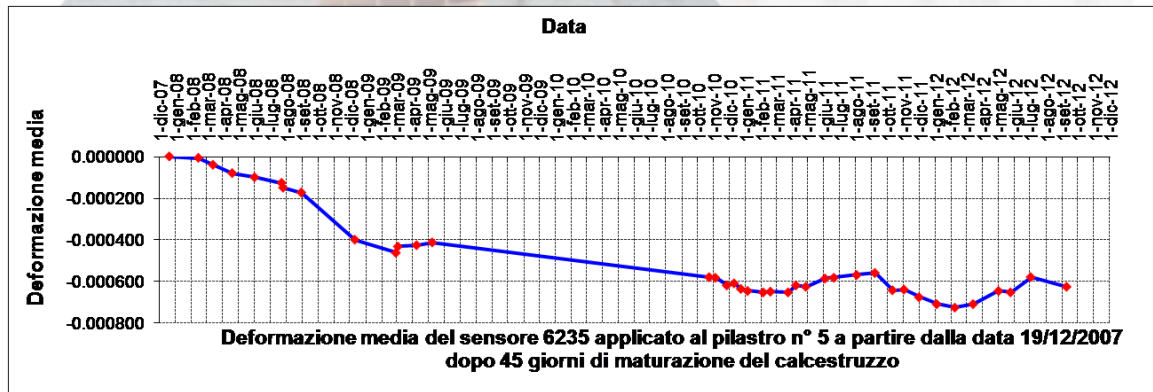
Particolare di progetto ed installazione del sensore in un pilastro

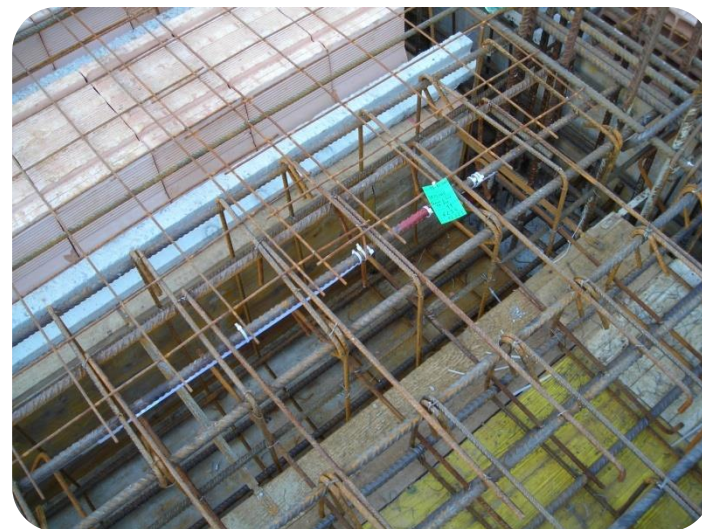
Particolare di progetto ed installazione del sensore in una trave

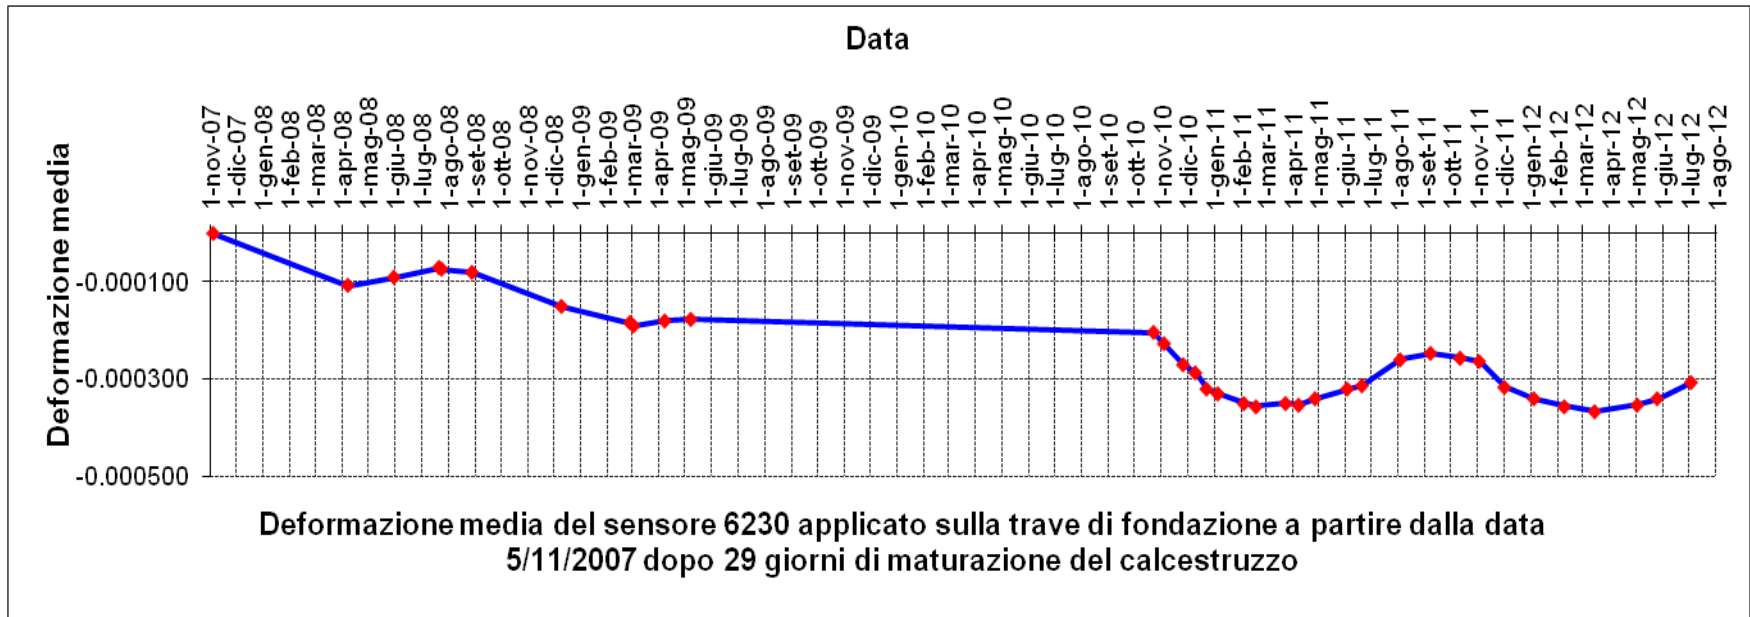
Diagramma tipo
