**CONTROLLO E MONITORAGGIO STRUTTURALE PER L'ENTRATA IN
SERVIZIO E LA VERIFICA IN ESERCIZIO DI STRUTTURE CIVILI**

***Il monitoraggio per la verifica
dell'affidabilità strutturale***

***Sistema di monitoraggio a fibra ottica per il controllo di un muro di sostegno in c.a. ubicato sulla S.P. di accesso al comune di Rocca D'Arce
KM 0.00 – 0.50***

Predisposizione di un sistema di monitoraggio nelle strutture di ancoraggio da realizzare per la messa in sicurezza del costone roccioso a ridosso della Strada Provinciale di accesso al comune di Rocca d'Arce (Fr)

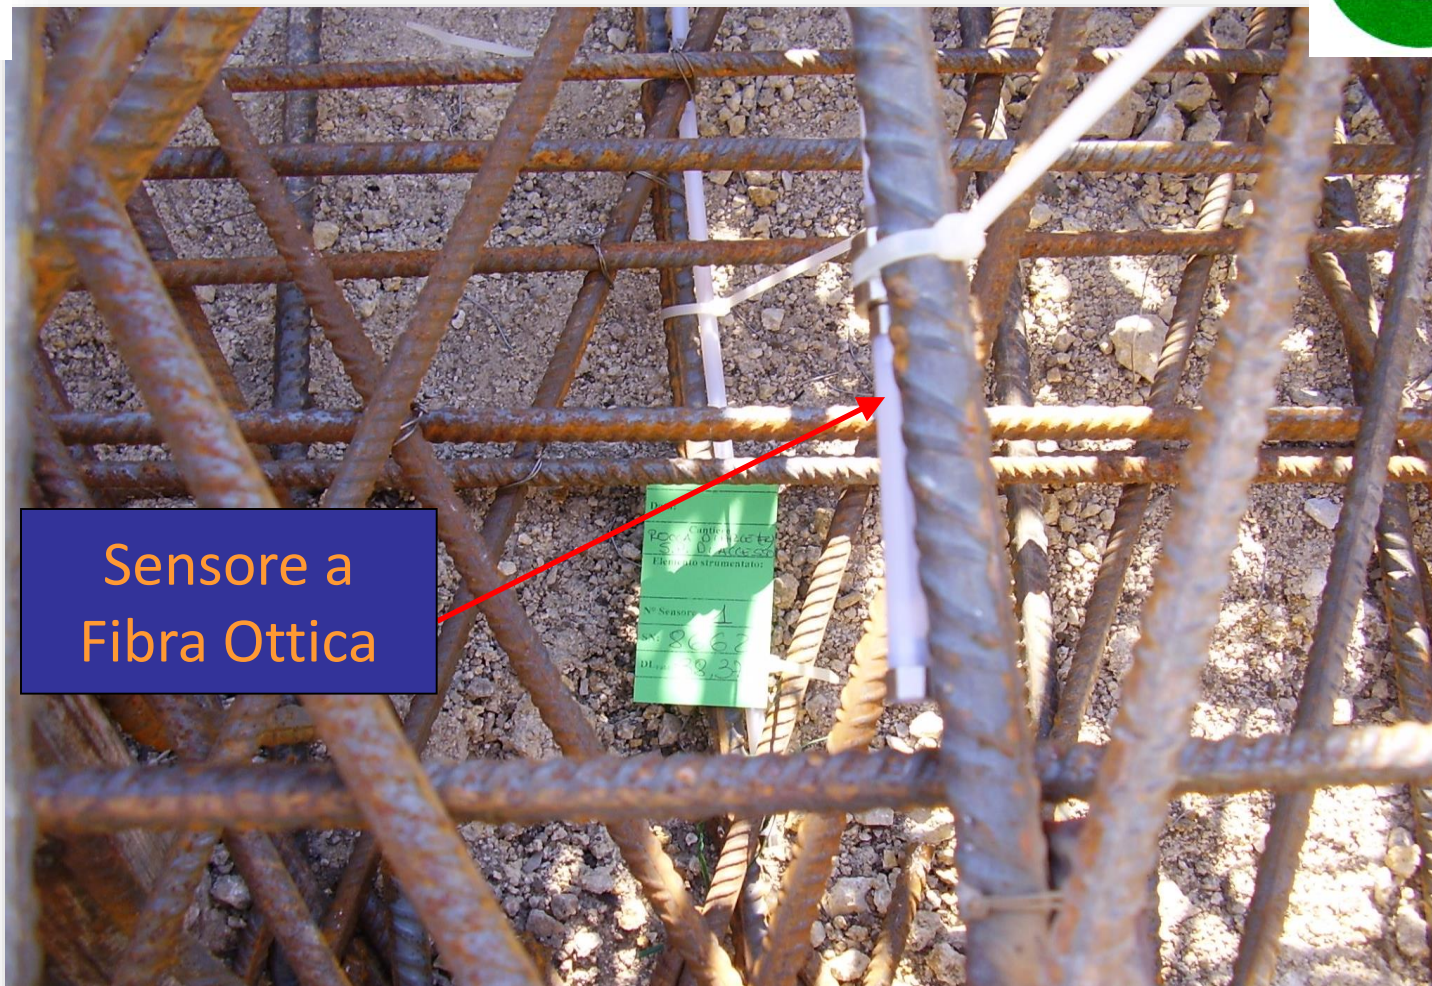
Sensore a
Fibra Ottica

Prova di accettazione
S. O. Accettazione
Elemento strumentato:
N° Sensore: 1
D. O. 23

Fase di installazione dei sensori in fondazione

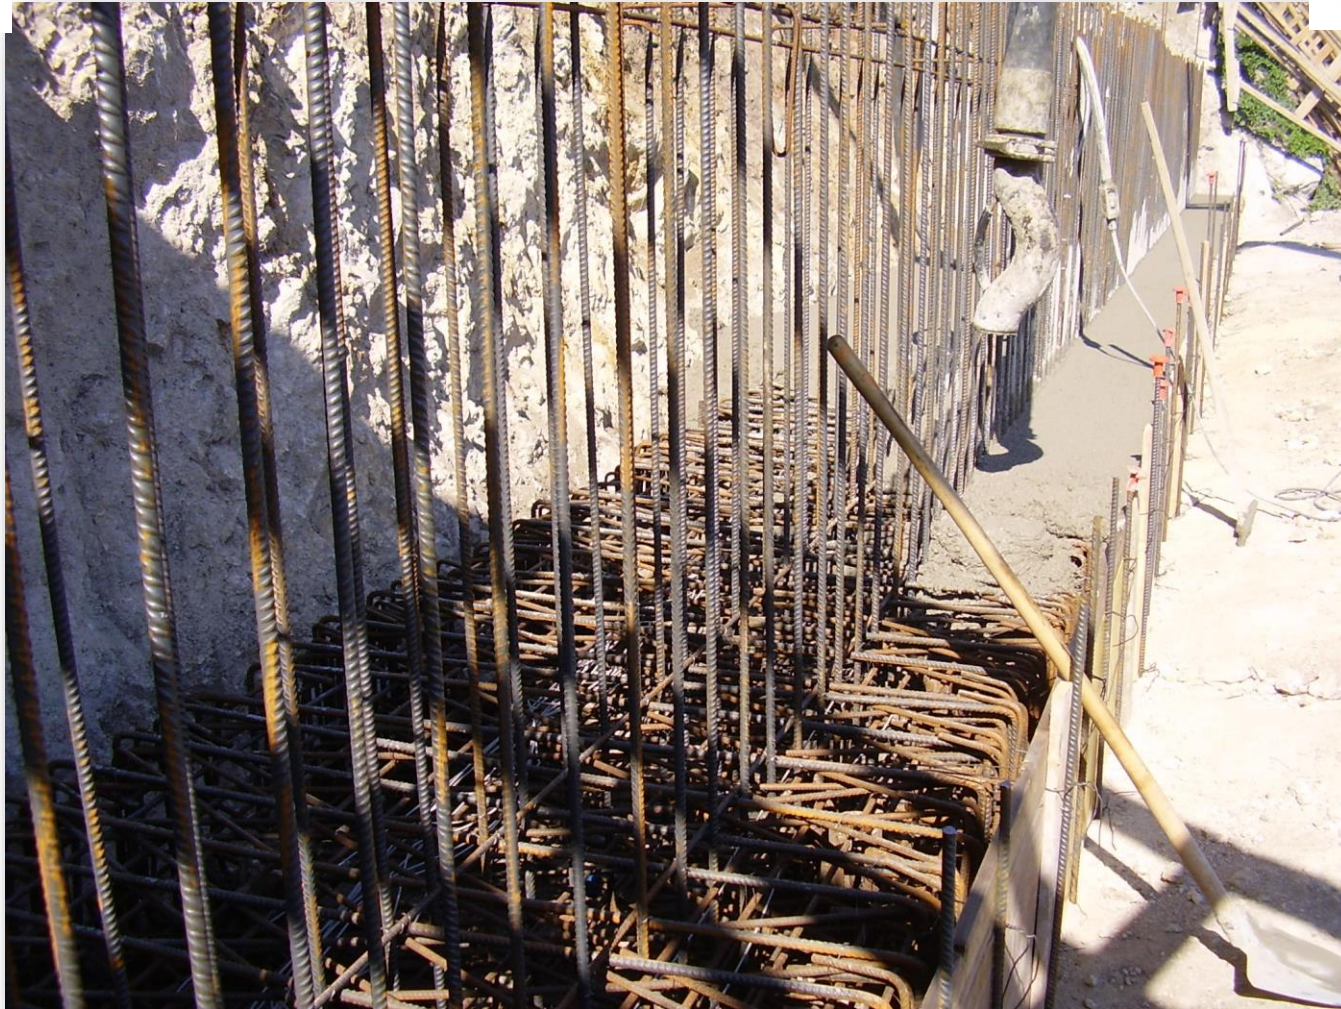
Fase di getto del calcestruzzo in fondazione

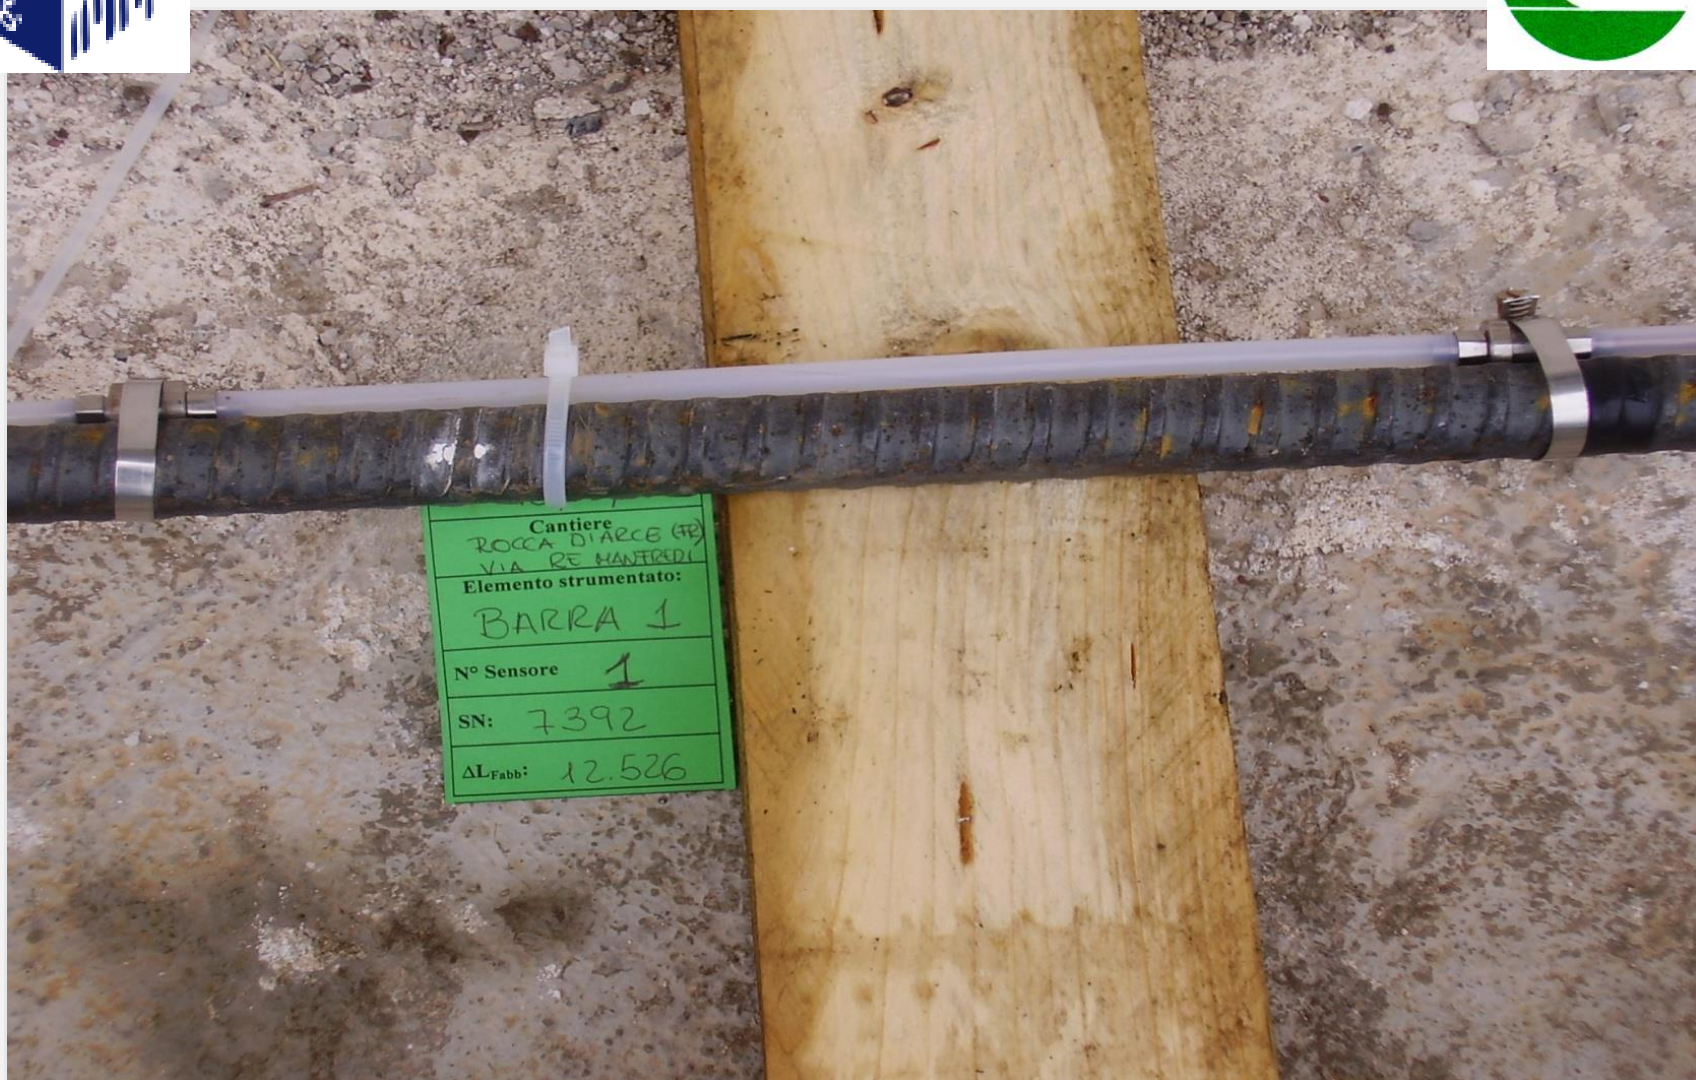
Barra di ancoraggio n°1 - installazione sensore a fibra ottica N.1

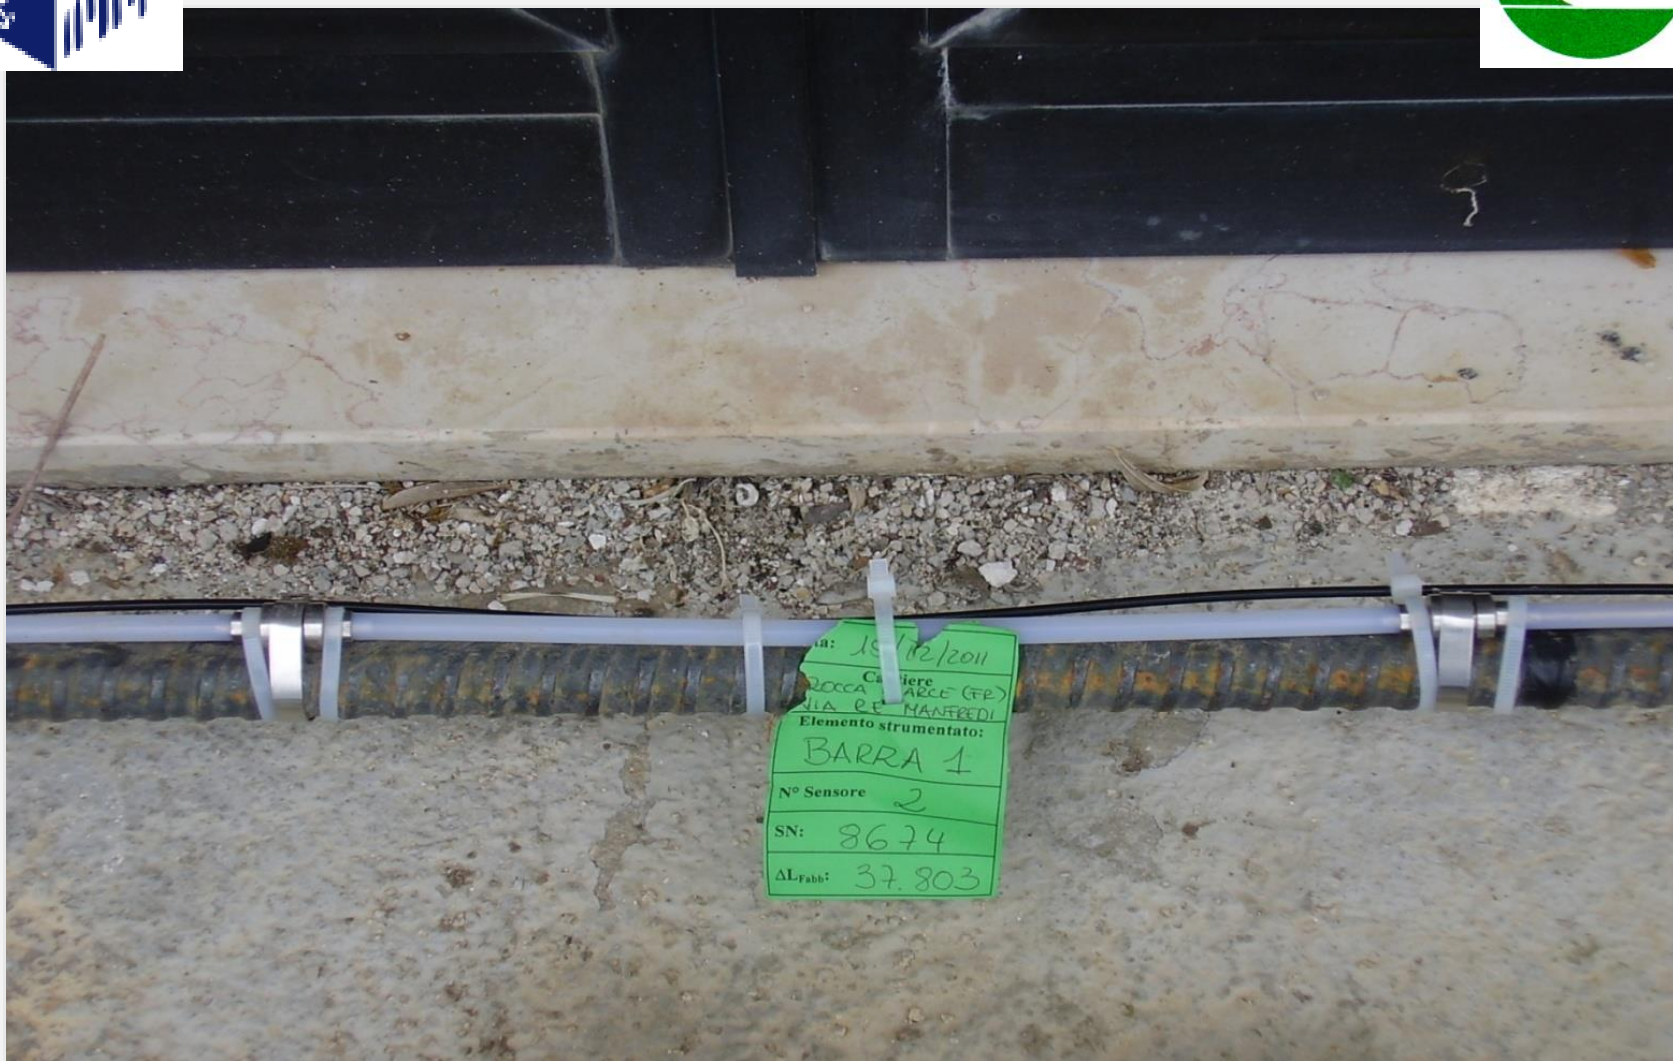
Barra di ancoraggio n°1 - installazione sensore a fibra ottica N.2

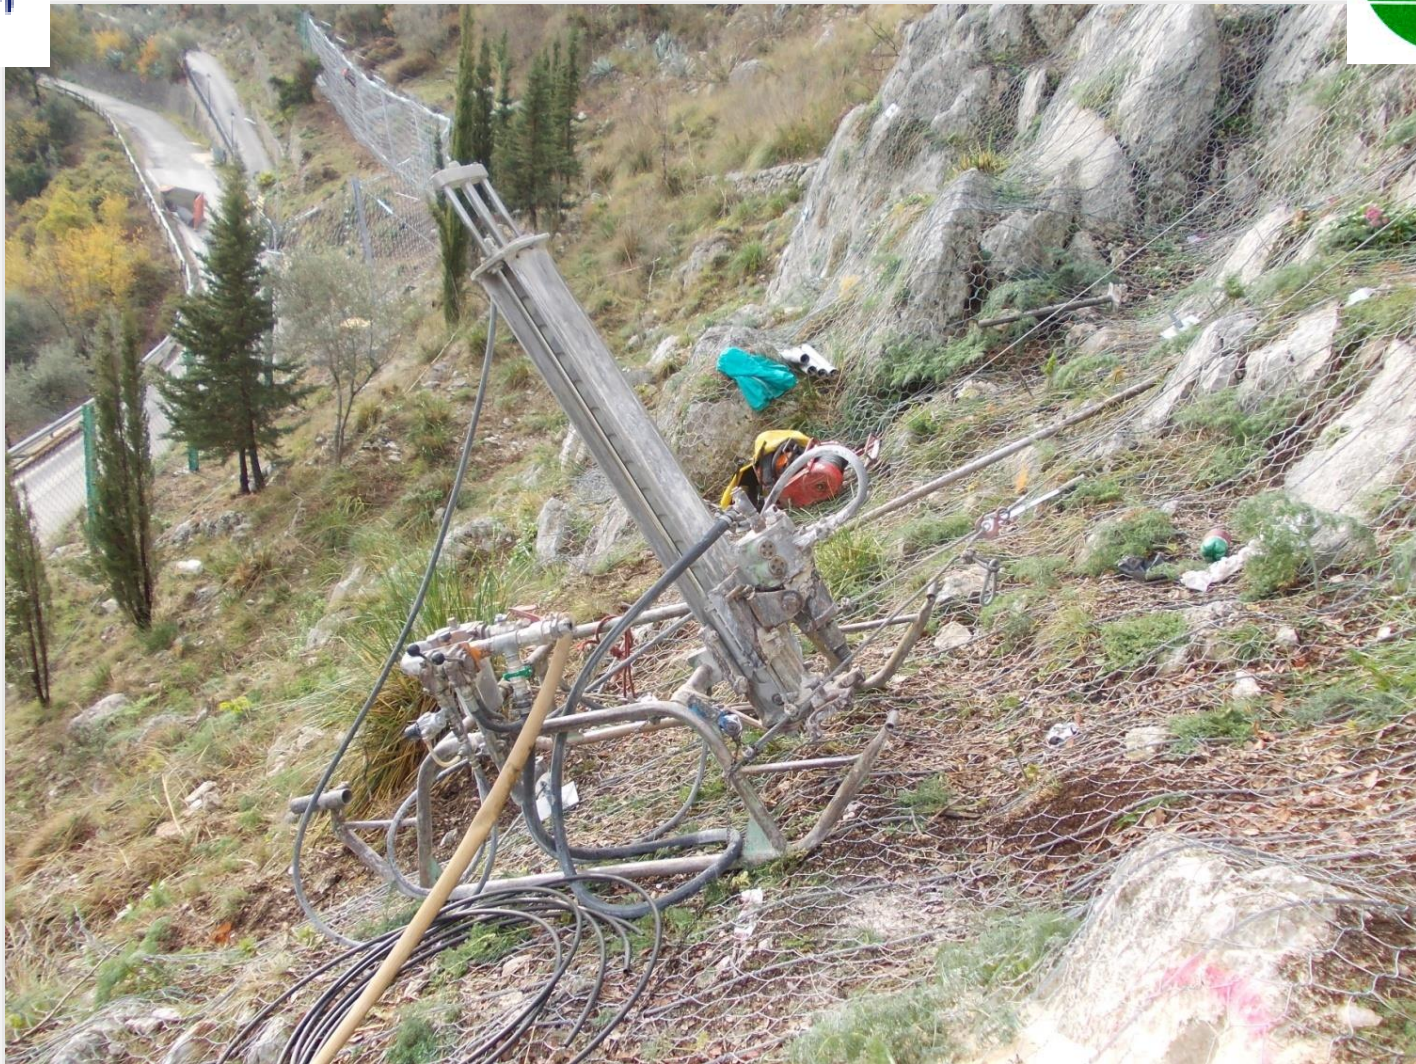
Predisposizione fori per barre di ancoraggio

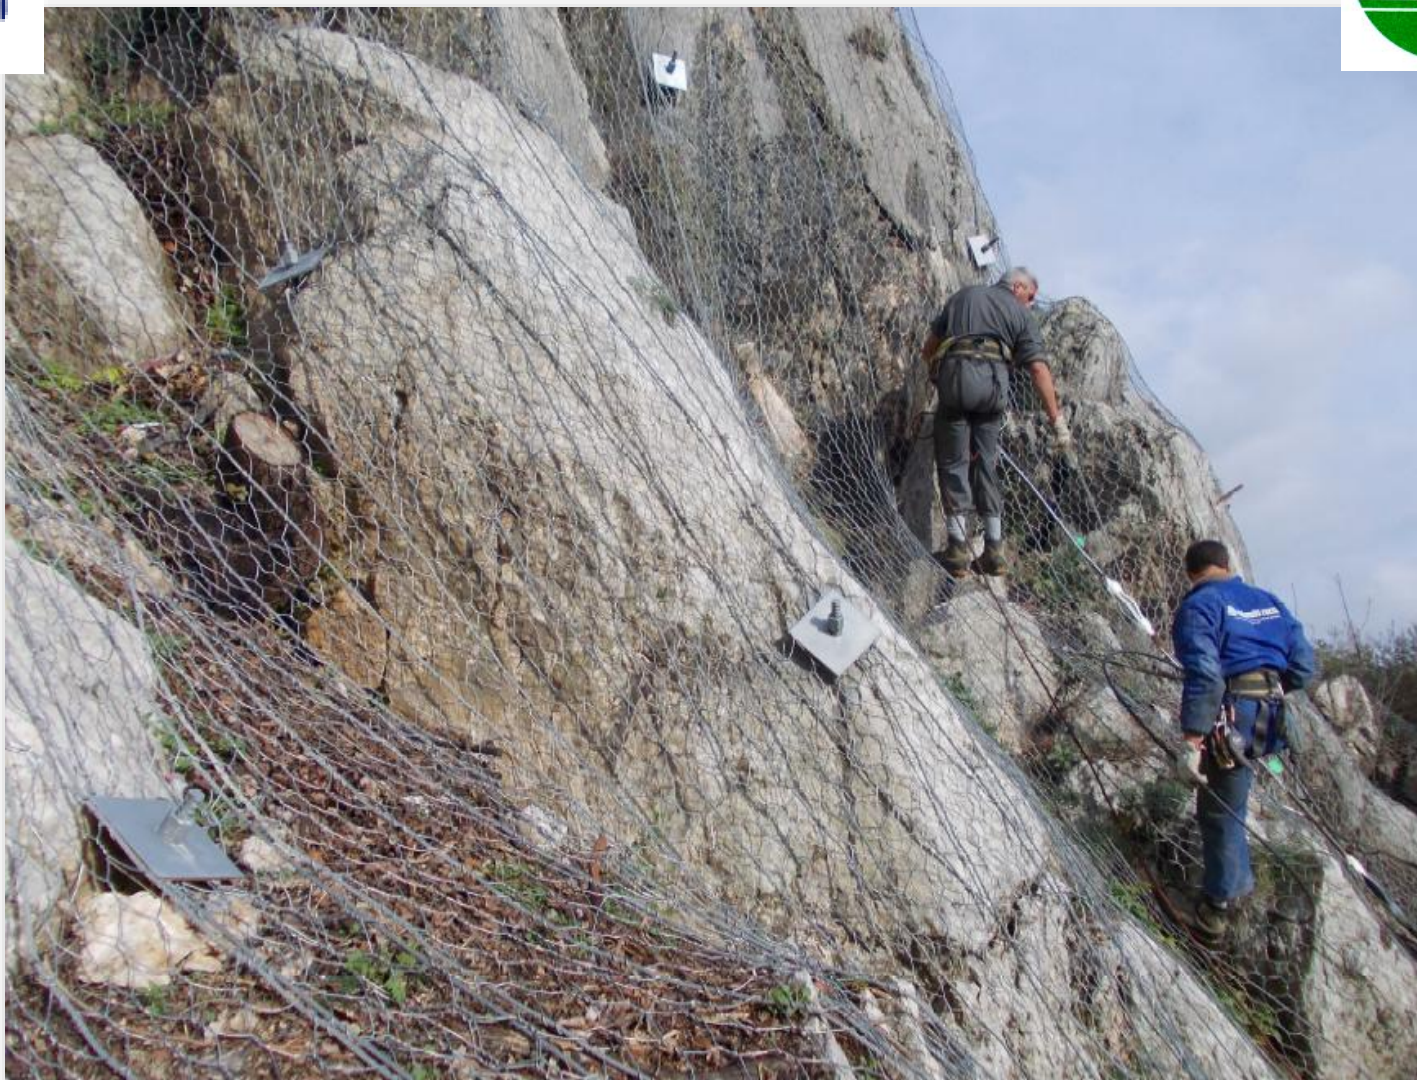
Fase di messa in opera delle barre

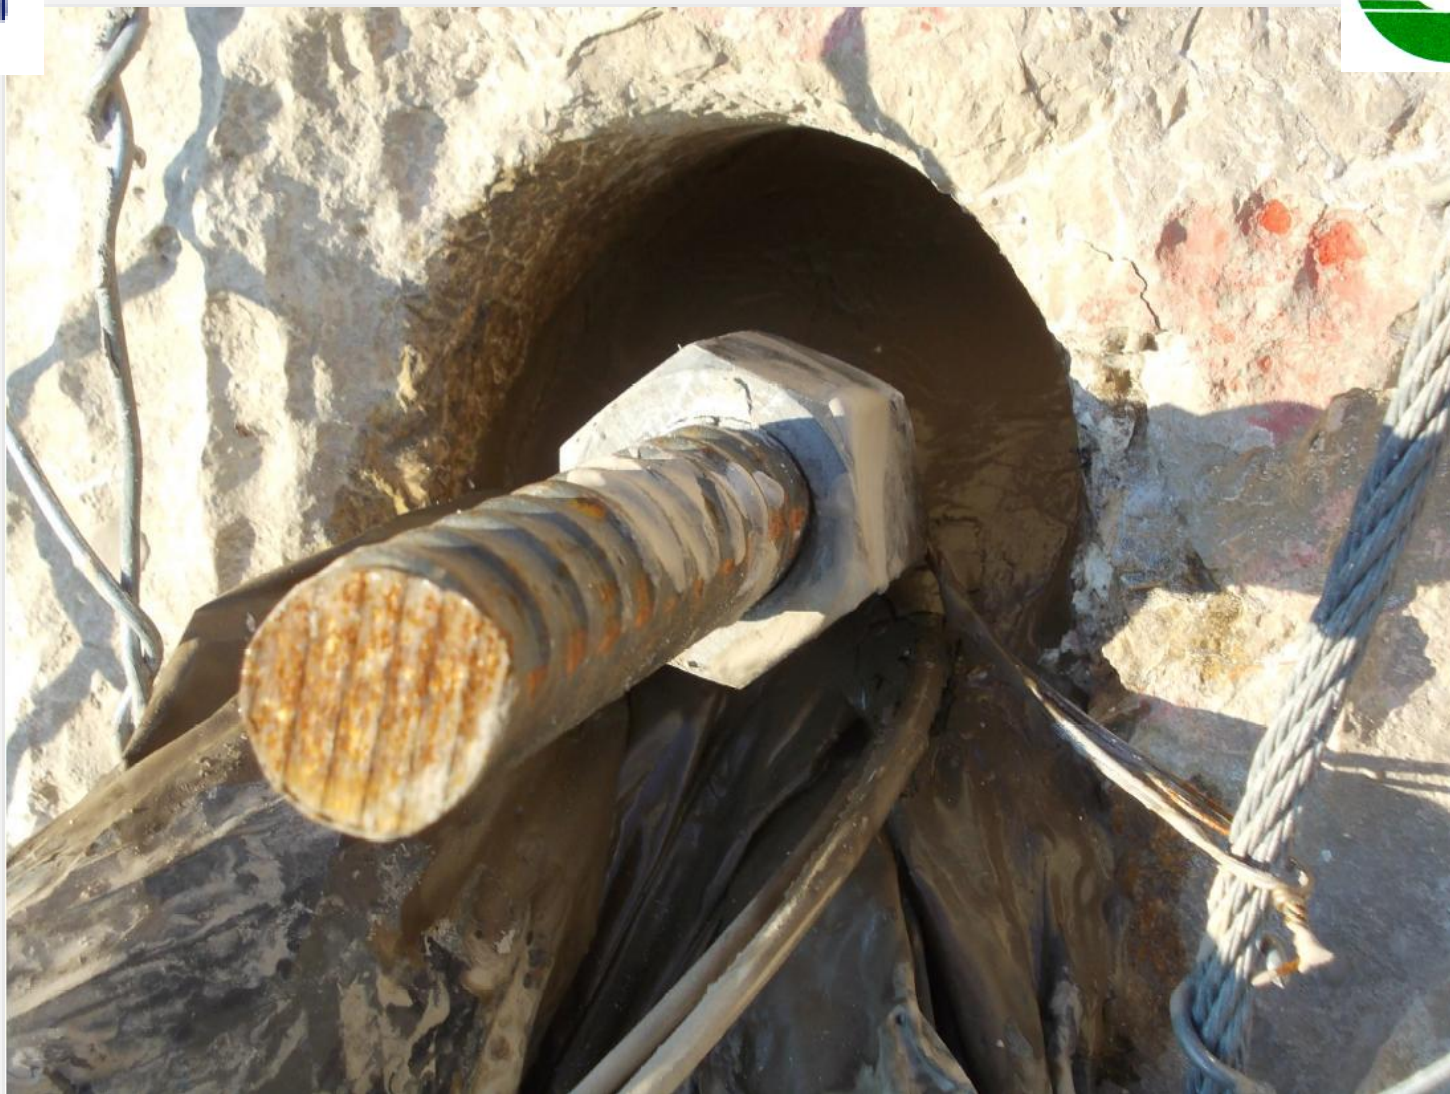
Fase di iniezione delle barre

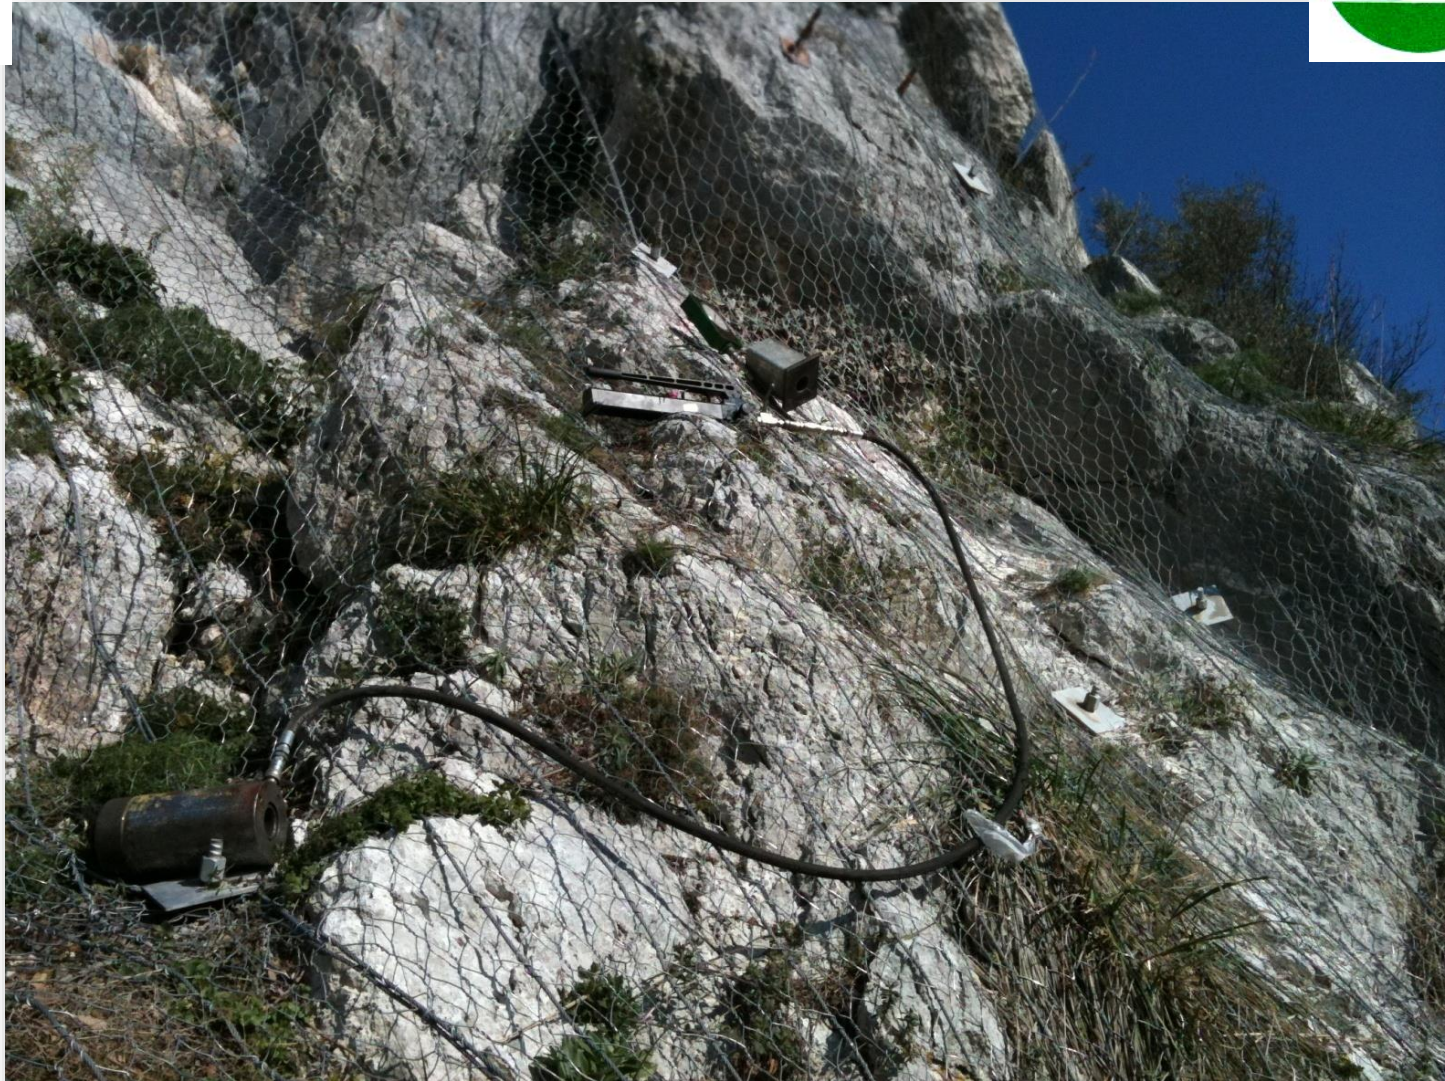
Fase di tiro delle barre

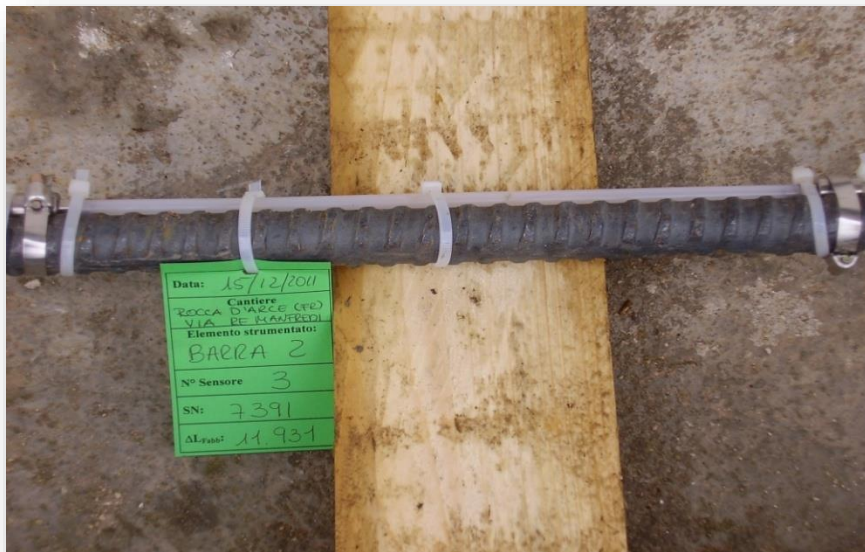
Sensore a fibra ottica n° 3

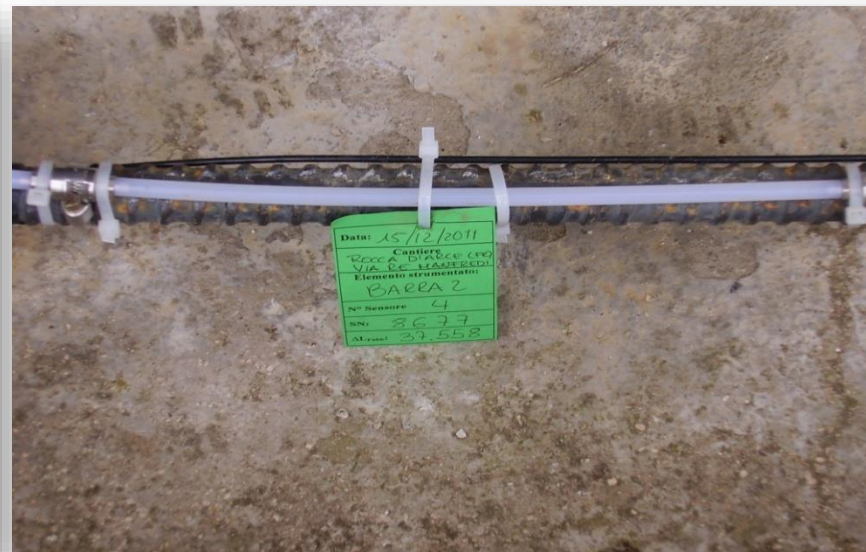
Sensore a fibra ottica n° 4

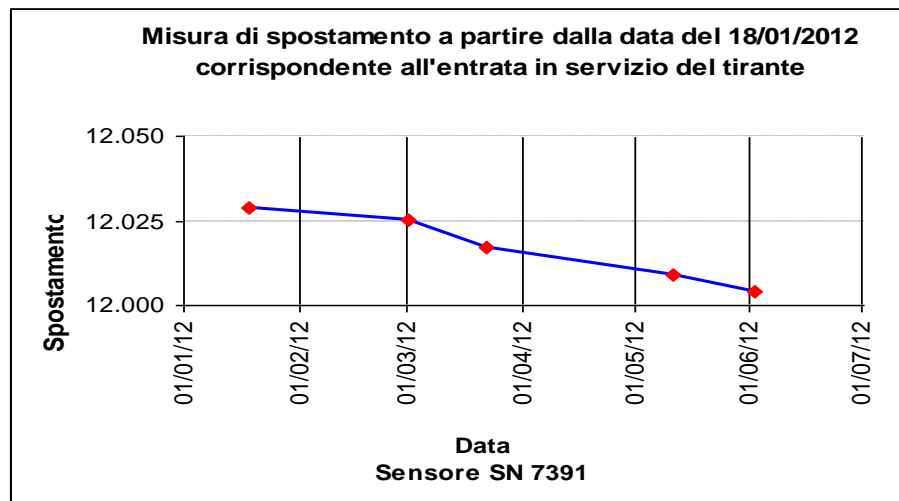
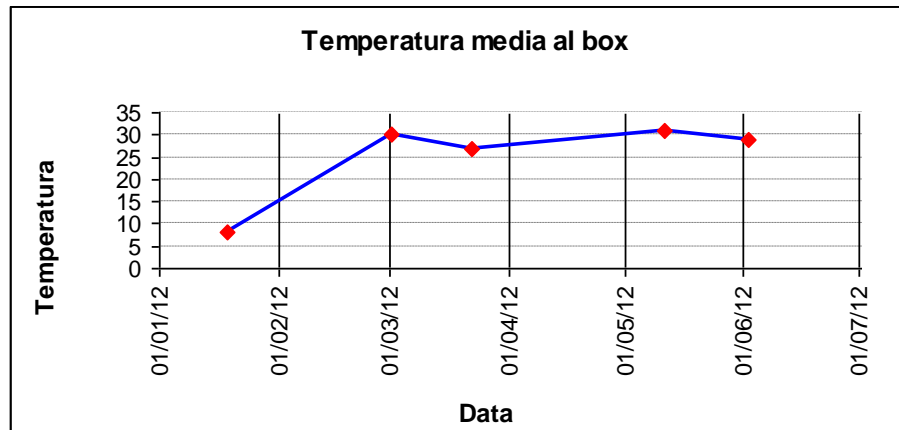
Barra di ancoraggio n°2

UBICAZIONE	SENSORE	SN	$\Delta L_{(mm)}$ [fabbrica]	$\Delta L_{(mm)}$ [misurato]	$\Delta L_{(mm)}$ [misurato]	$\Delta L_{(mm)}$ [misurato]	$\Delta L_{(mm)}$ [misurato]	$\Delta L_{(mm)}$ [misurato]	$\Delta L_{(mm)}$ [misurato]
BARRA 1	1	7392	12.526	12.486	*12.624	12.615	12.617	12.607	12.602
	2	8674	37.803	37.954	*37.941	37.942	37.919	37.912	37.919
BARRA 2	3	7391	11.931	12.002	*12.029	12.025	12.017	12.009	12.004
	4	8677	37.558	37.733	*37.669	37.625	37.612	37.590	37.589
BARRA 3	5	7393	11.576	11.623	**11.638	11.624	11.623	11.616	11.614
	6	8676	37.533	37.421	**37.435	37.426	37.412	37.386	37.391
BARRA 4	7	8679	39.286	39.355	**39.349	39.340	39.337	39.326	39.325
	8	8680	38.230	38.314	**38.289	38.278	38.274	38.263	38.261
BARRA 5	9	8675	37.104	37.115	*37.118	37.103	37.101	37.091	37.087
	10	8678	38.409	38.770	*38.851	38.857	38.853	38.834	38.824
