Scientific Report

*Trattamento Numerico e interpretazione del dato NDT per la
verifica dei solai
- Elaborazioni Numeriche-*

Authors: G. Porco, F. Forestieri, M. Scattarreggia

Scientific Publications by Sismlab s.r.l.
Spin-Off University of Calabria
Rende (CS), Italy
N.09 - III- 2021
ISBN: 979-12-80280-08-4

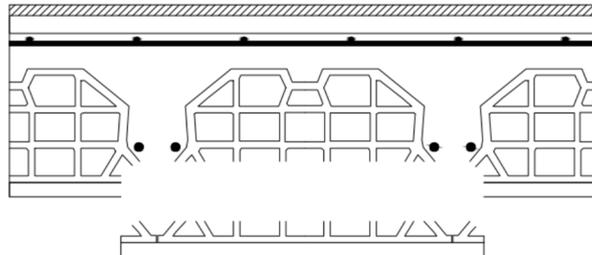
- *Sfondellamento del solaio*: danneggiamento di un elemento secondario del solaio che riguarda la rottura del fondello della pignatta e di parte dei setti verticali del laterizio di alleggerimento. In questo tipo di dissesto le parti interessate seguono molto spesso le direttrici dei travetti e difficilmente interessano aree circolari;

Fig. 1. Sfondellamento su un solaio.

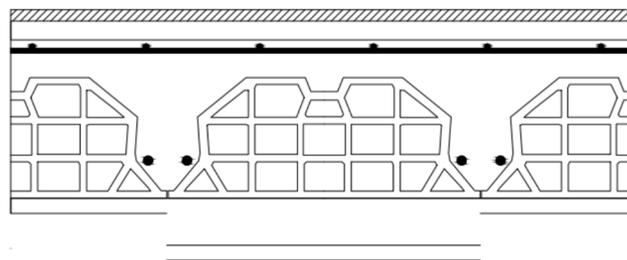
- *Distacco di intonaco*: danneggiamento che può avvenire in maniera dissociata dallo sfondellamento, infatti la presenza di un distacco di intonaco non implica necessariamente la contestuale rottura dell'elemento pignatta. Il distacco di intonaco all'intradosso del solaio riguarda la perdita di adesione fra lo strato di intonaco e l'elemento travetto e/o pignatta. Questo tipo di dissesto è riconducibile al problema di de-adesione proprio della meccanica della frattura e genera con alta probabilità superfici a sviluppo circolare.

Fig. 2. Distacco di intonaco su un solaio.

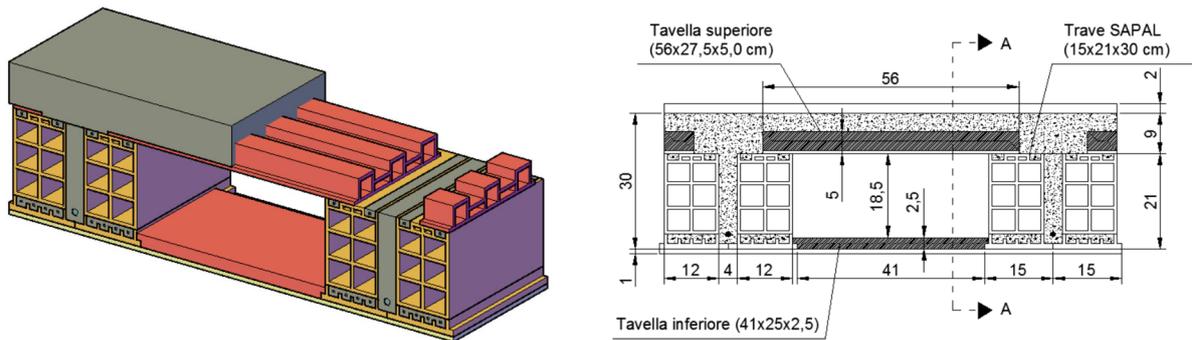
Fig. 6. Solai a cassa vuota SAPAL.

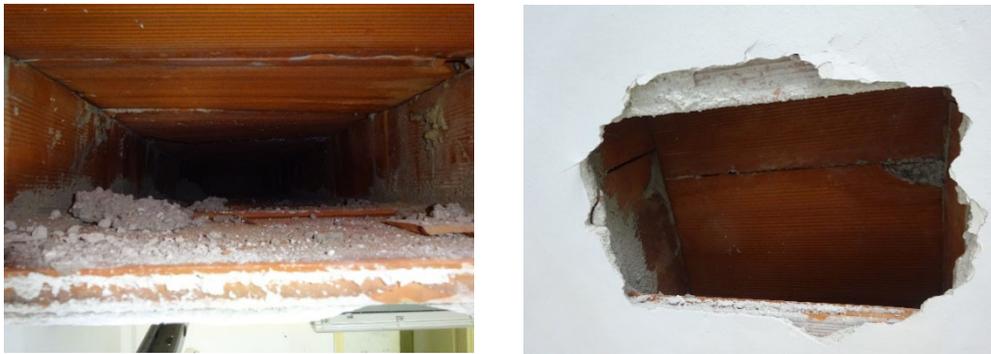
In questa particolare tipologia di solaio, dai controlli effettuati dagli operatori del settore, è stato possibile rilevare non solo la possibilità del distacco dell'intonaco ma un particolare tipo di danneggiamento che interessa la tavella inferiore che porta ad una condizione di collasso come quello riportato in figura.

Fig. 7. Danneggiamento tavella inferiore su un solaio SAPAL.

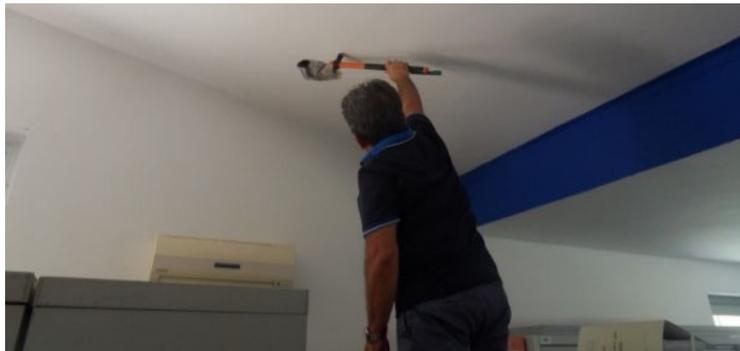
- L'indagine acustica manuale: tecnica per l'individuazione delle zone di rischio agli intradossi dei solai, applicata alla quasi totalità dei casi. Questo accertamento, detto anche "battitura manuale" demanda all'operatore, per mezzo del solo rilievo soggettivo del suono, la possibilità di individuare punti caratterizzati da un suono associabile alla presenza del vuoto.

Fig. 8. Indagine acustica manuale.

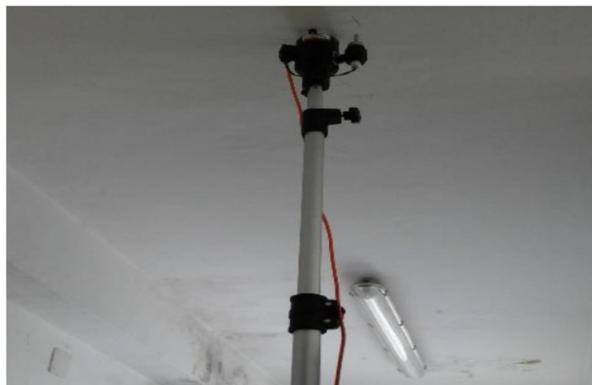
Durante l'indagine sonora strumentale la pressione acustica, prodotta da una massa battente sulla superficie del solaio, viene acquisita per mezzo di un microfono del suono e ne viene restituita la registrazione.

Fig. 9. Indagine acustica strumentale.

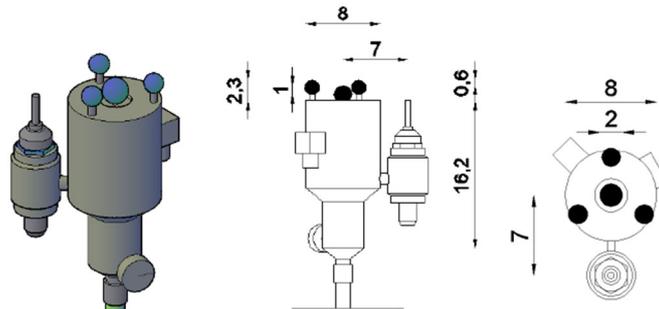
- Attuatore / Trasduttore;
- Sfera Impattante;
- Microfono;
- Asta Telescopica;

- Carrello mobile;
- Centralina di acquisizione e tablet.

Fig. 10. Rappresentazione CAD strumentazione S.E.S. (Sistema Ecometrico per il controllo dei Solai).

- ATTUATORE / TRASDUTTORE: diametro 8cm, lunghezza 16,2cm;
- PIANO DI IMPATTO: distante 1.6 cm dal centro della sfera impattante;
- MICROFONO: distante 7 cm dal centro sfera. Tipologia 130E20. Sensibilità 45mV/Pa. Range dinamico: da 30 a 120 dB;

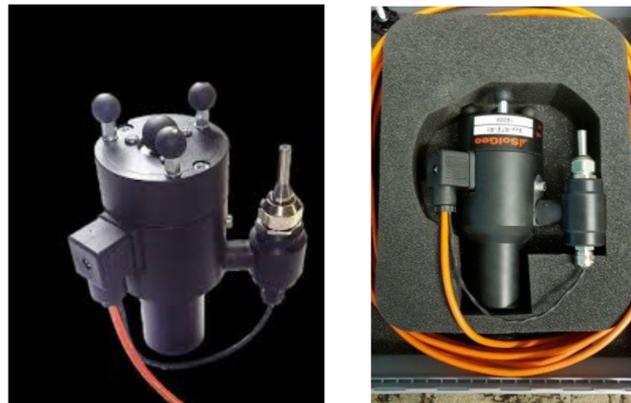
- Il raggio: 2 cm;
- Il modulo elastico del materiale: $2,6E9$ N/mq;
- Il coefficiente di Poisson: 0,4;
- La densità del materiale: 1400 kg/mc;
- La velocità all'istante dell'impatto: 0,72 m/s;

Fig. 11. Strumentazione per indagine acustica strumentale.

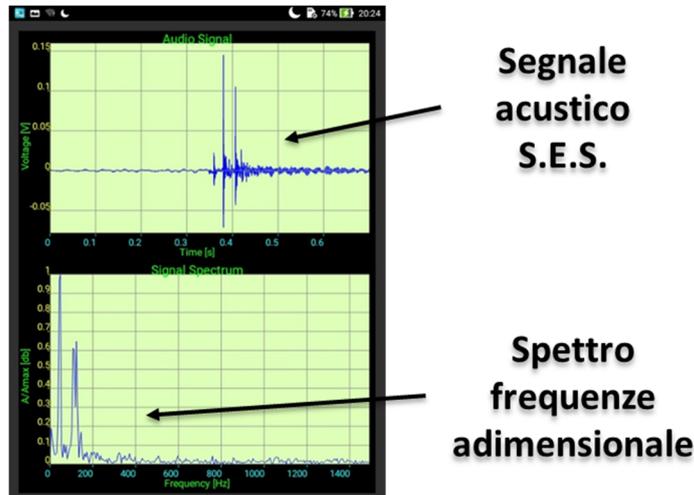
Tale procedura consente di acquisire grafici del segnale acustico nel dominio del tempo e delle frequenze come quelli appresso riportati.

Fig. 12. Acquisizione segnale nel dominio del tempo e delle frequenze.

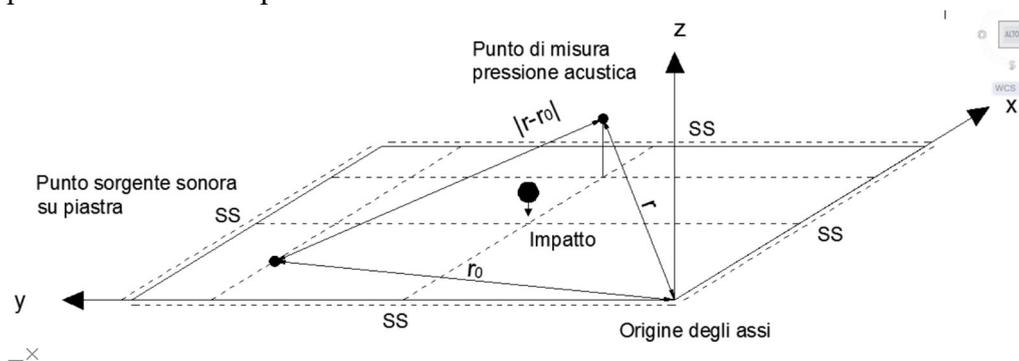
La soluzione analitica espressa in forma chiusa, relativa all'acquisizione del suono provocato dall'impatto generato da una sfera su un elemento, è data dalla teoria del contatto di Hertz, che analizza il problema dell'impatto su di un mezzo definito come semi - spazio elastico [3]. Ulteriori elaborazioni di questa teoria permettono di analizzare il fenomeno della propagazione d'onda dopo l'impatto quantificabile come pressione acustica.

Fig. 13. Configurazione di calcolo pressione Sonora.

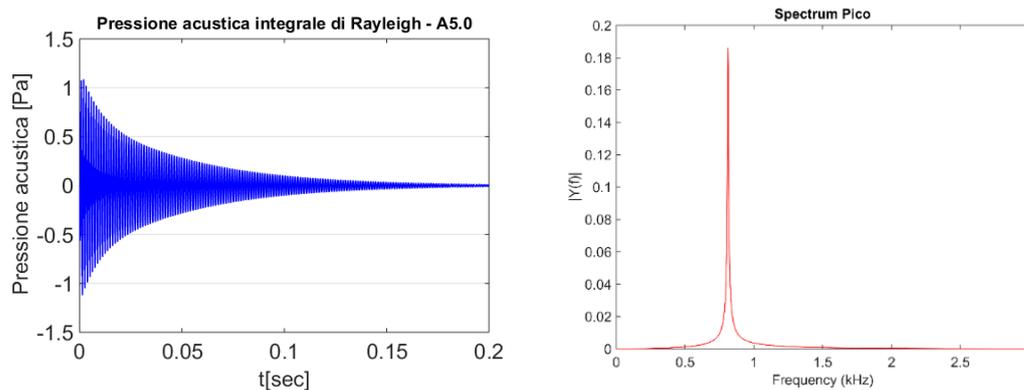
Fig. 14. Pressione acustica acquisita con la soluzione numerica nel tempo e nel dominio delle frequenze.

Il grafico a sinistra come si può ben notare ha proprio l'espressione, la forma e l'andamento di una funzione di tipo matematico. Difatti la pressione acustica è perfettamente simmetrica e presenta una pulizia del segnale impeccabile.

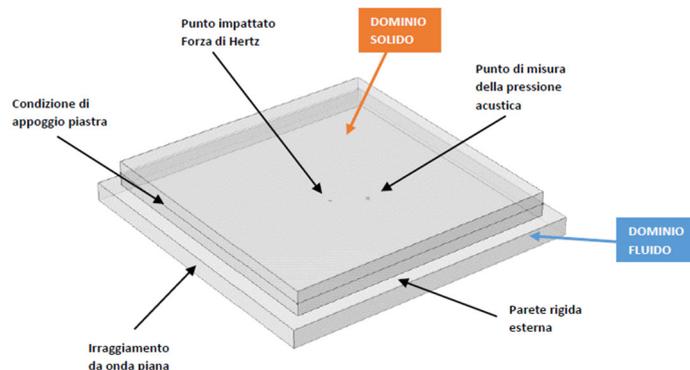
In figura viene riportata un esempio di modellazione in ambiente FEM multifisico di una piastra impattata. Il modello è composto da due solidi: il solido superiore simula la piastra, mentre quello inferiore a contatto lungo una faccia simula il dominio fluido di propagazione dell'onda acustica. Non vi è bisogno di tener conto dell'aria al di sopra della piastra e lungo i lati in quanto, volendo effettuare un confronto con i risultati analitici, vi è la necessità di modellare anche qui la piastra come una superficie vibrante immersa all'interno di uno schermo acustico infinito (rigid baffle).

Fig. 15. Piastra in calcestruzzo sul Manipolatore FEM Multifisico (TAG: A4.0).

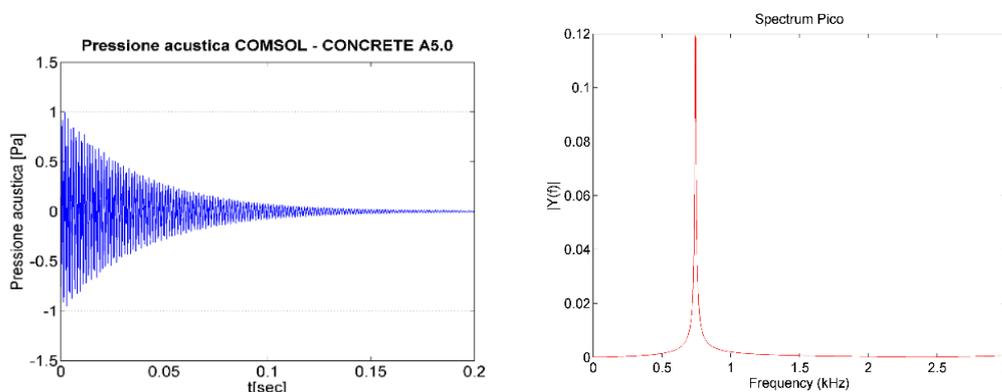
Immesse le caratteristiche meccaniche del materiale calcestruzzo, i rispettivi parametri di smorzamento alla Rayleigh e la medesima forza impulsiva ricavata dalla meccanica del contatto di Hertz, si ottengono i seguenti andamenti della pressione acustica nel dominio del tempo e delle frequenze (FFT).

Fig. 16. Pressione acustica acquisita con il manipolatore FEM nel tempo e nel dominio delle frequenze.

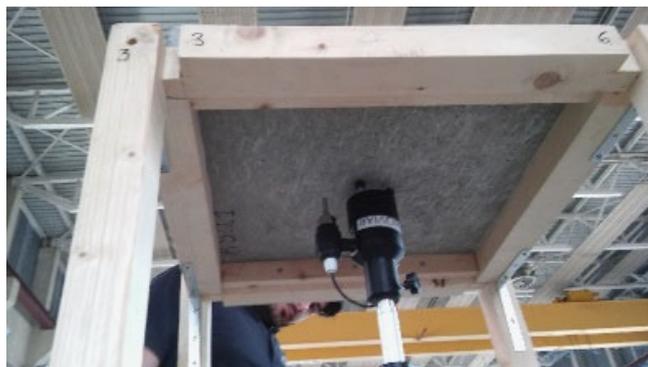
La prima attività sperimentale ha previsto l'acquisizione, con strumentazione S.E.S., della pressione acustica generata su una piastra in c.a. La finalità di tale attività è stata quella di confrontare e valutare se i risultati numerici ottenuti con formulazioni analitiche in forma chiusa e discretizzata, come sopra esposti, fossero in linea con quelli ottenuti sperimentalmente.

Fig. 17. Test acustico sperimentale su piastra in c.a.

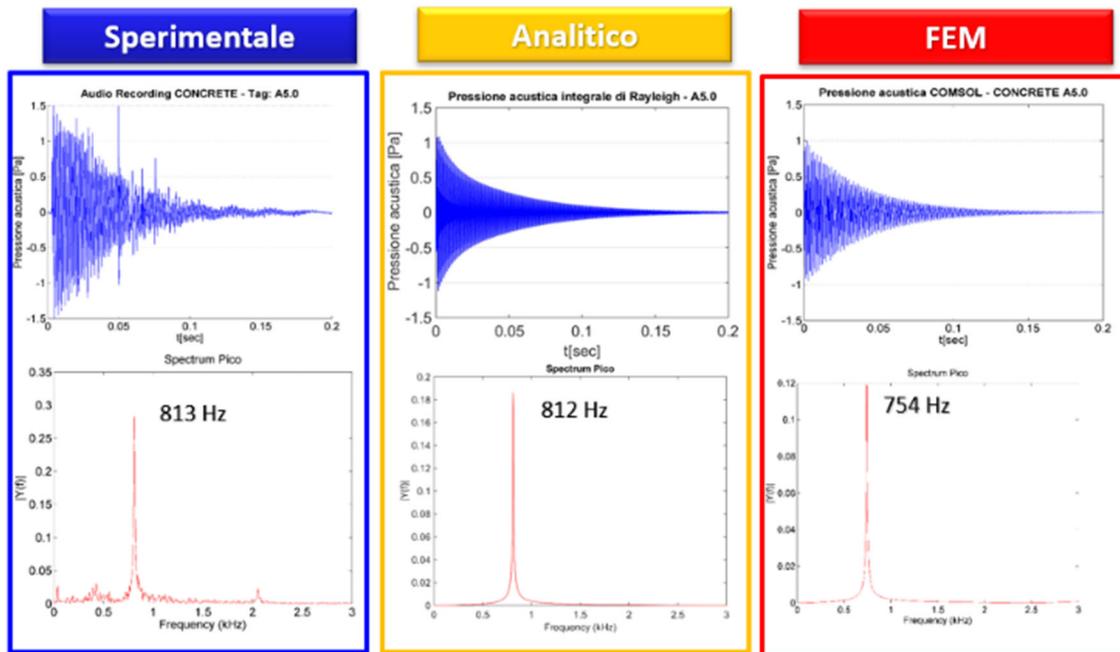
Fig. 18. Grafico relativo alla pressione acustica sperimentale delle piastre in c.a.

Dai risultati si evince che l'approccio sperimentale restituisce valori di pressione acustica molto vicini a quelli ricavati per via numerica anche nel dominio delle frequenze.

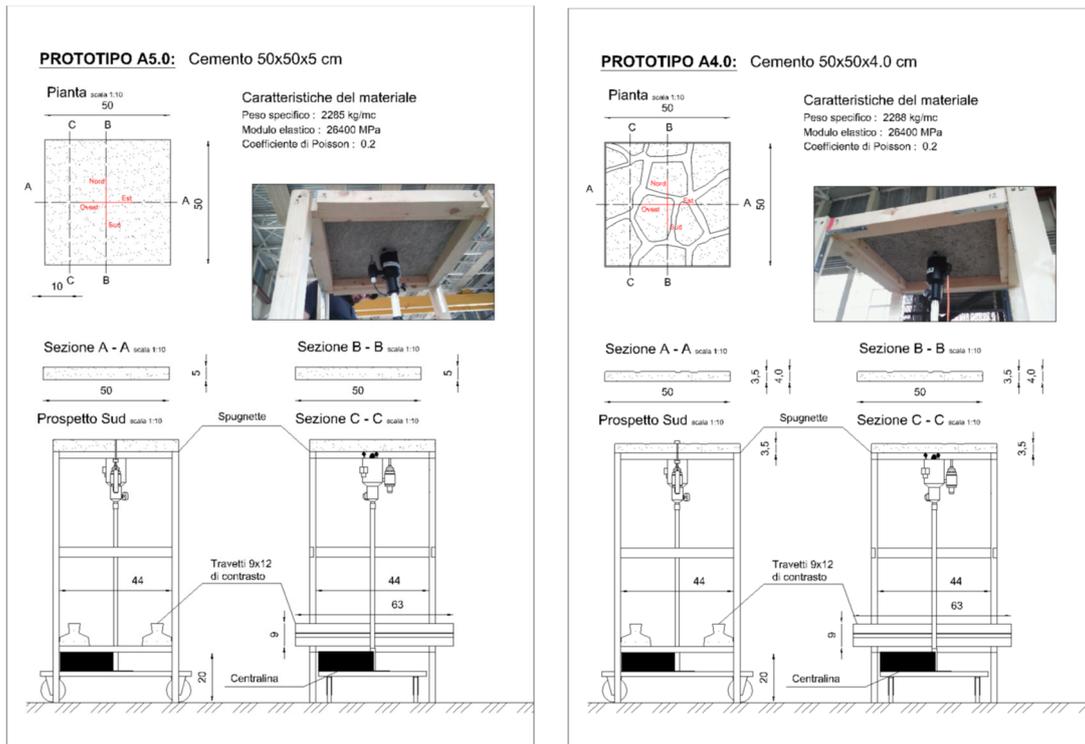
Il setting di prova, per come indicato nelle seguenti figure, ha previsto l'utilizzo di un piedistallo con a capo una perimetrazione di legno su cui sono state ubicate le piastre. Sulla perimetrazione in legno è stata interposta una spugna adesiva per migliorare l'appoggio dei prototipi.

Fig. 19. Schema esplicativo della campagna sperimentale sulle piastre.

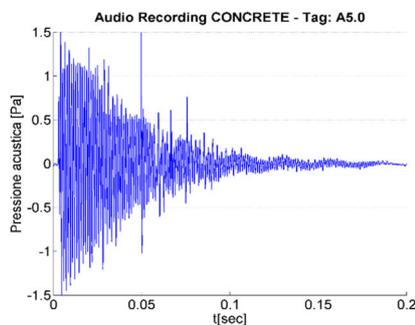
Fig. 20. Andamento del Segnale acustico e spettro relativo. (TAG A5.0).

In particolare dall'andamento nel dominio delle frequenze è stato possibile riconoscere, sia per la piastra con spessore 5 cm che per quella di spessore 4 cm, un unico picco rispettivamente alle frequenze 813 Hz e 654 Hz.

Per entrambi i provini le acquisizioni strumentali delle pressioni acustiche nel dominio del tempo e nel dominio delle frequenze hanno restituito i seguenti andamenti nelle figure 20 e 21.

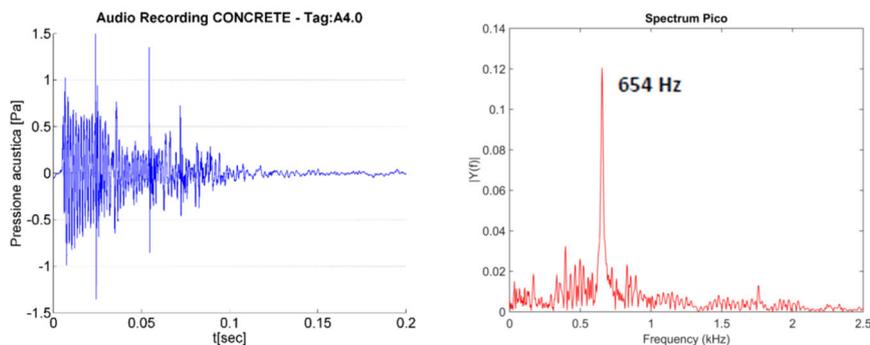
Fig. 21. Spettro Sperimentale S.E.S. Piastra.

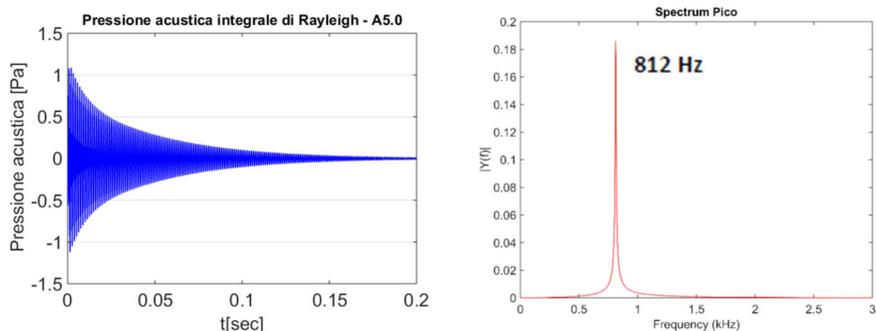
Fig.22. TAG A5.0 – Andamento della pressione acustica e spettro relativo.

Anche l'elaborazione analitica in forma chiusa, condotta per i due elementi piastra, ha restituito nel dominio del tempo e della frequenza gli andamenti della pressione acustica con valori praticamente in linea a quelli sperimentali, per come mostrano le seguenti figure 22 e 23.

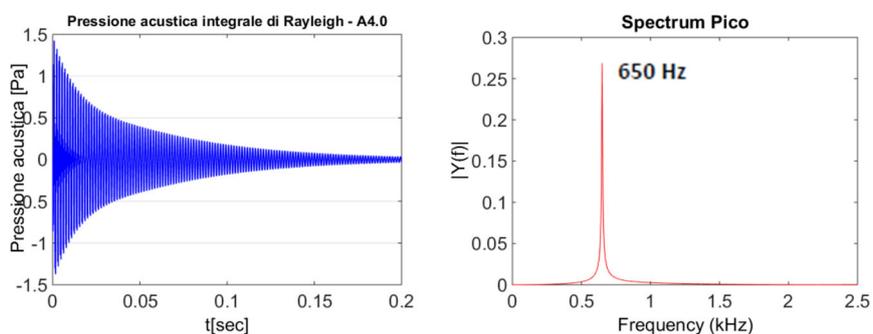
Fig.23. TAG A4.0 – Andamento della pressione acustica e spettro relativo.

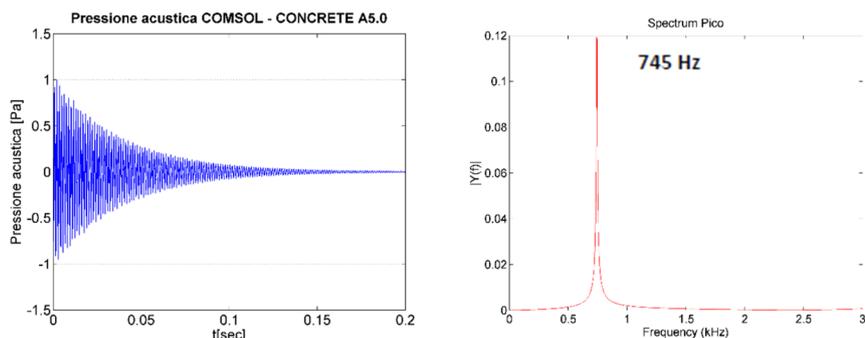
Fig. 24. TAG A5.0 – Andamento della pressione acustica e spettro relativo.

Analogamente i risultati numerici agli elementi finiti ottenuti con il manipolatore FEM, per come risulta evidente dalle figure 24 e 25, prevedono andamenti della pressione acustica nel dominio del tempo e delle frequenze perfettamente allineati a quelli strumentali.

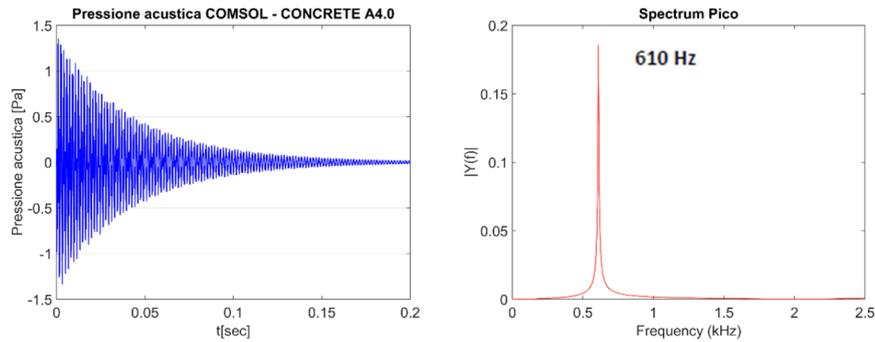
Fig. 25. TAG A4.0 – Andamento della pressione acustica e spettro relativo.

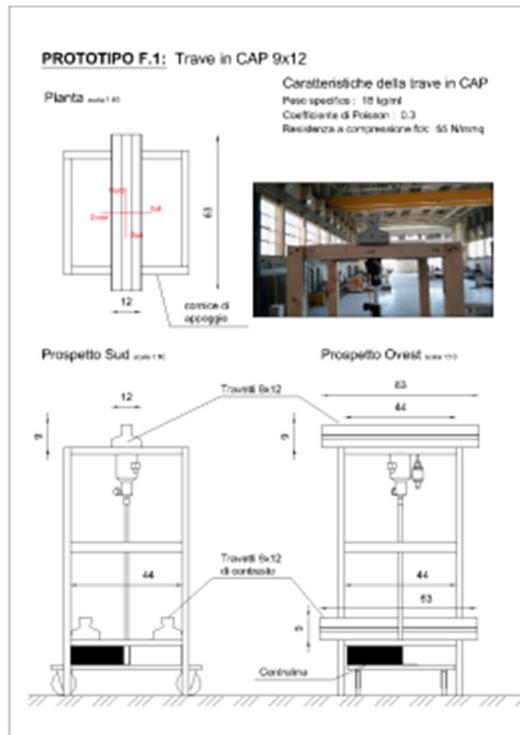
La terza attività di sperimentazione ha previsto l’acquisizione di dati di pressione acustica direttamente sui componenti che costituiscono il solaio, ossia travetti e pignatte. Le attività restituite sono quindi due, un primo test relativo a travetti in c.a.p. e il secondo relativo a pignatte in laterizio. I prototipi oggetto di analisi nel primo test sono travetti in c.a.p. con dimensione standard 9x12 cm, lunghezza pari a 63 cm e luce libera al netto degli appoggi è pari a 44 cm.

Fig. 26. Schema esplicativo della campagna sperimentale.

Lo schema sperimentale predisposto per la prova e le tipologie dei provini sono riportate in figura 26 e 27. Le attività di acquisizione sono state estese ad entrambi gli elementi con l'obiettivo di verificare se, su uno stesso materiale con la presenza interna di trefoli di precompressione, i valori di pressione acustica sono comparabili, ed inoltre per valutare la ripetitività della acquisizione in riferimento alla modifica di posizione e di sperimentatore. Nelle figure seguenti sono riportati i risultati sperimentali sia nel dominio del tempo che nel dominio delle frequenze.

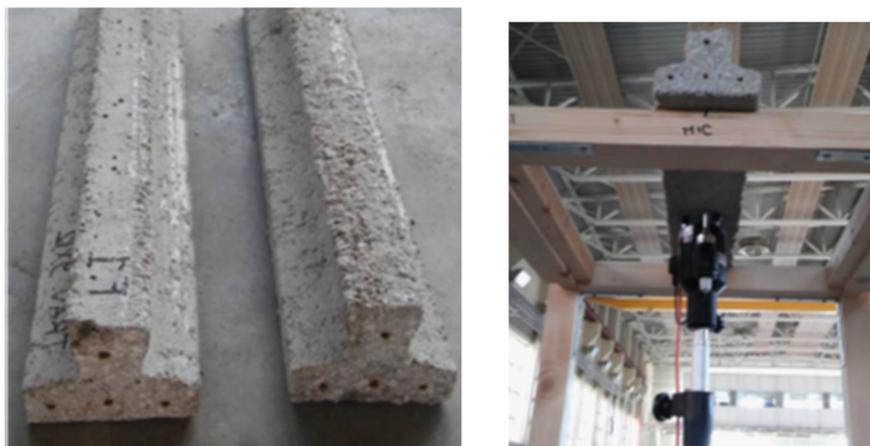
Fig. 27. Prototipi travetti e sistemazione su supporto per prova sperimentale S.E.S. Travetto c.a.p. – 9x12 cm (TAG: F.1, F2).

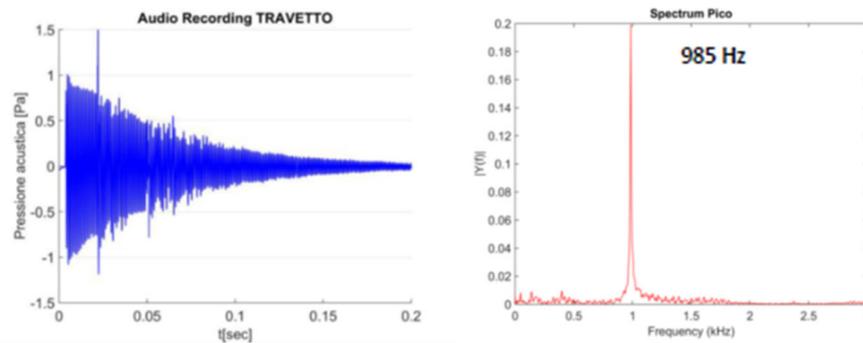
Fig. 28. Segnale acustico e spettro S.E.S. Travetto c.a.p. – 9x12 cm (TAG: F.1).

Gli andamenti della pressione acustica nel dominio del tempo presentano una moderata differenza solo in termini di smorzamento del segnale, ma non come ampiezza. Mentre nel dominio della frequenza il picco caratterizzante si attesta per entrambi intorno ai 1000 Hz. Si evince quindi come i due travetti abbiano in definitiva un comportamento abbastanza simile.

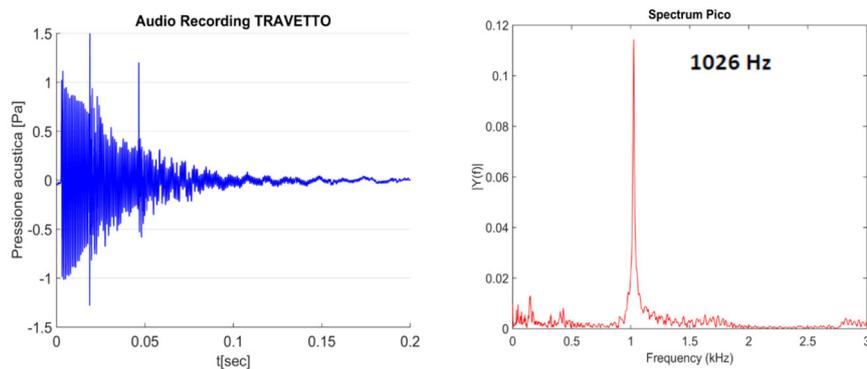
Fig. 29. Segnale acustico e spettro S.E.S. Travetto c.a.p. – 9x12 cm (TAG: F.2).

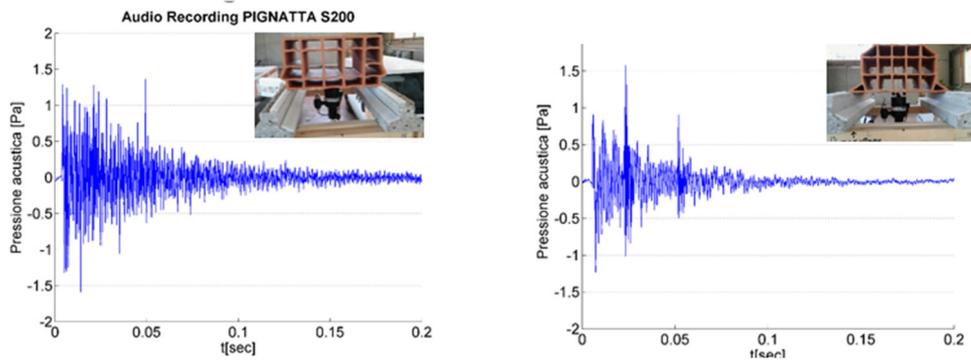
Fig. 31. Segnale acustico acquisito sui laterizi S200 ed SV200.

Dagli andamenti nel dominio del tempo, come riportati nelle figure 30 e 31, si può notare che a quasi parità di spessore del laterizio anche la forma gioca un ruolo fondamentale per la risposta in termini di pressioni acustiche. Pertanto per tipologie costruttive di solaio, con la stessa potenza, ove siano presenti i laterizi, sarà necessario caratterizzare anche le risposte delle singole tipologie di pignatta.

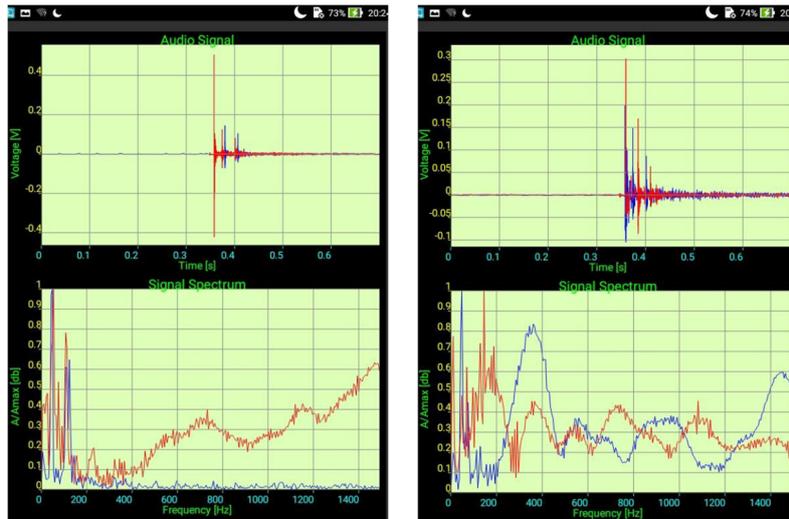
In pratica l'operatore potrà sovrapporre l'acquisizione effettuata in un determinato punto del solaio con quella di riferimento per una stessa tipologia disponibile integra. I grafici generati in riferimento al solo danneggiamento da distacco di intonaco, sono stati distinti per il distacco nel travetto, da quello sulla pignatta o anche da quello presente su parti in c.a. in corrispondenza delle travi di impalcato. Analogamente i grafici per la condizione di sfondellamento sono stati ottenuti per le diverse tipologie di solaio e per diversa penetrazione del danno nel laterizio.

Fig. 33. Doppia sovrapposizione travetto e pignatta danneggiati.

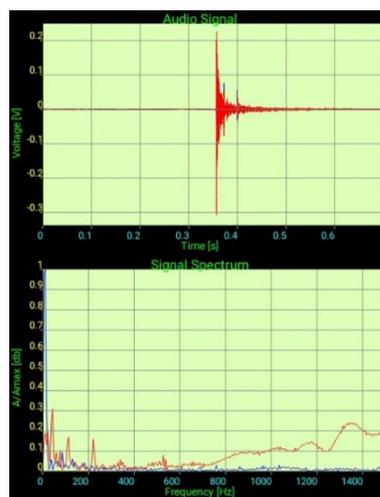
Fig.35. Sovrapposizione grafici Solaio Tipo 1: grafici plottati nel dominio del tempo e delle frequenze, per confronto tra travetto integro (blu) e danneggiato (rosso).

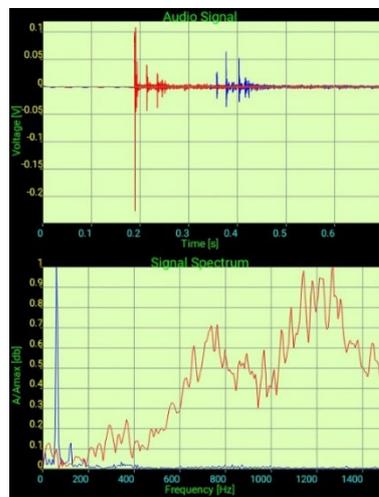
Fig.37. Sovrapposizione grafici solaio tipo 1: grafici plottati nel dominio del tempo e delle frequenze, per confronto tra travetto integro e danneggiato.

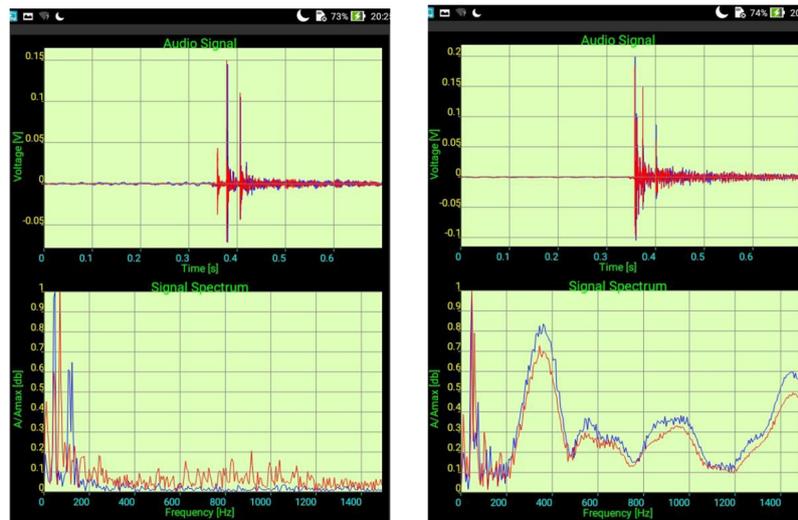
Fig. 39. Doppia sovrapposizione travetto e pignatta integri.

Da quest'ultima sperimentazione in opera appare evidente che, per le quattro tipologie di solaio analizzate, la strumentazione impiegata consente di distinguere le risposte integre da quelle danneggiate.

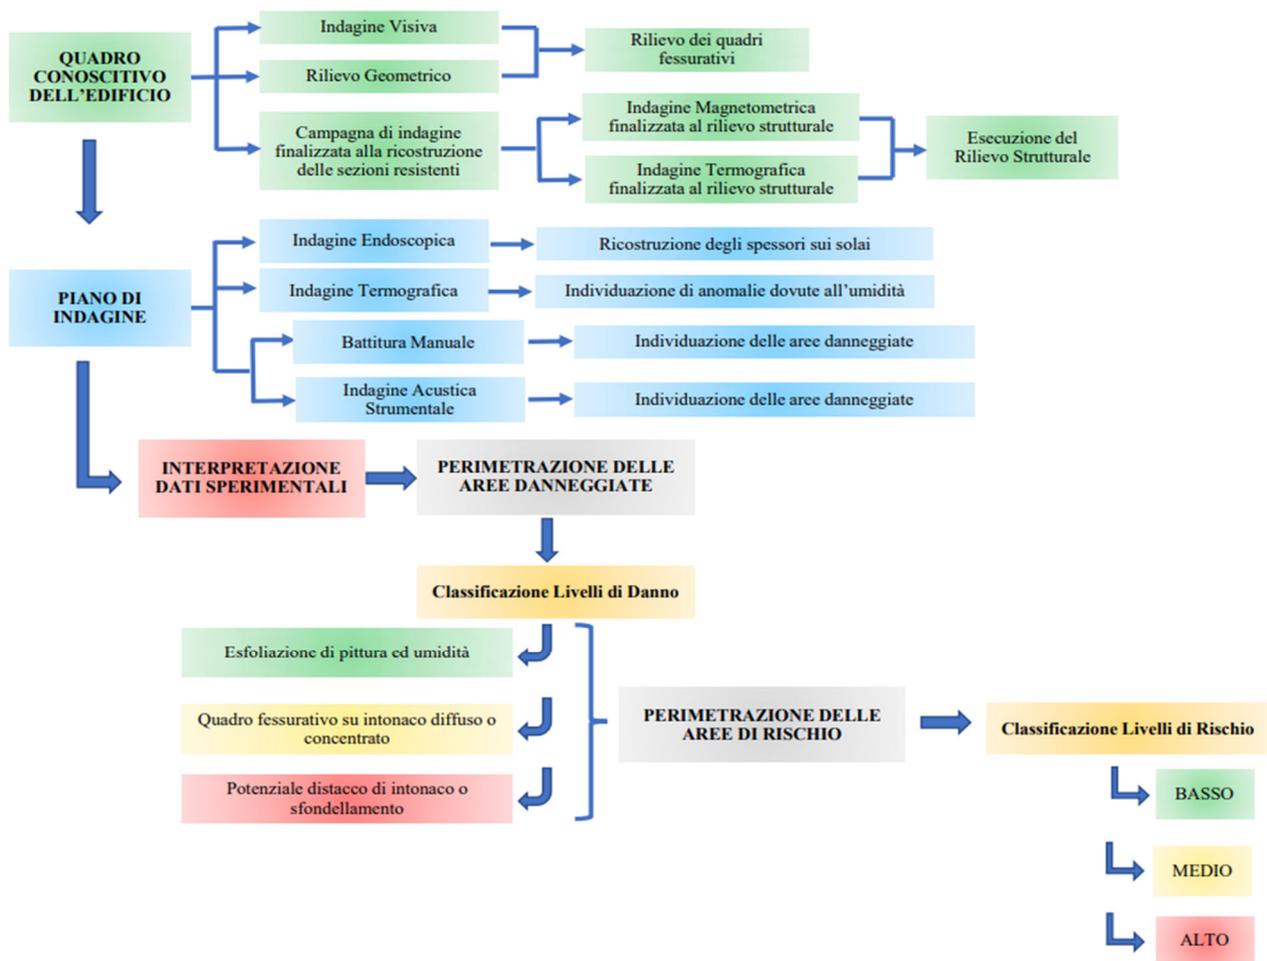
Il protocollo procedurale proposto, espresso in una forma sintetica, può essere rappresentato schematicamente, come nella figura seguente. Tale protocollo potrà essere ulteriormente esteso e specializzato, in relazione alla tipologia costruttiva di solaio in latero-cemento considerata, e successivamente validato su casi reali di studio.

Fig. 40. Protocollo Procedurale.
