Il controllo in opera dei solai mediante tecniche NDT

Authors: G. Porco, F. Forestieri, F. De Bartolo

N.11 - I- 2022

IL CONTROLLO IN OPERA DEI SOLAI MEDIANTE TECNICHE NDT

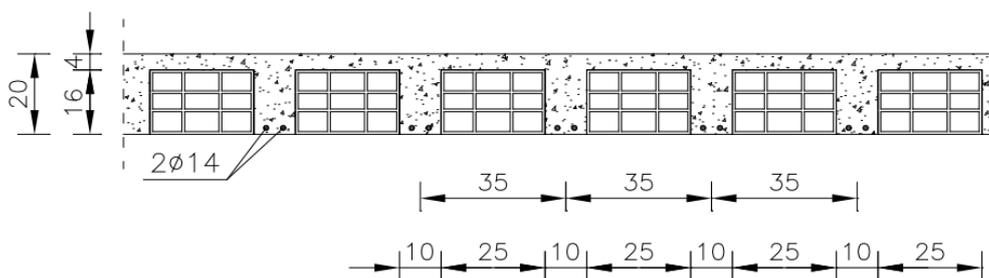
I solai gettati in opera hanno rappresentato la tipologia di solaio più diffusa in Italia. Inizialmente prevedevano l'utilizzo di comuni laterizi forati intervallati con le nervature in calcestruzzo armato, destinate ad assorbire le sollecitazioni; il tutto completato da una soletta (o caldana) superiore in getto di calcestruzzo. Successivamente i mattoni forati vennero sostituiti con speciali blocchi di laterizio forati, chiamati pignatte e aventi spigoli superiori arrotondati e alette inferiori sporgenti.

Figura 1- Solaio gettato in opera.

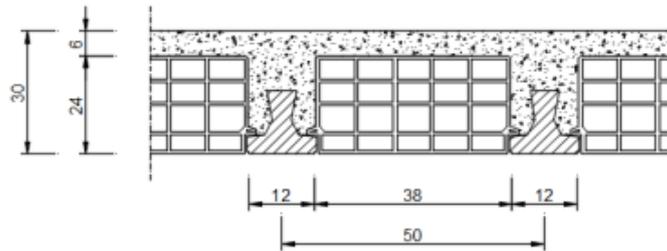
I travetti con sezione a T rovescia prevedono un'anima e una coda non rettilinee per poter sfruttare a pieno l'aderenza con il calcestruzzo di completamento. L'acciaio usato per i travetti è acciaio di tipo armonico ad alta resistenza, in fili di piccolo diametro impiegati col sistema di precompressione a fili aderenti pretesi. Quando si ha la necessità di far fronte a carichi elevati, i travetti possono essere utilizzati anche affiancati senza l'impiego di elementi di alleggerimento a costituire un unico solettone completato da un getto in opera.

Figura 2 - Solaio a travetti precompressi e blocchi interposti.

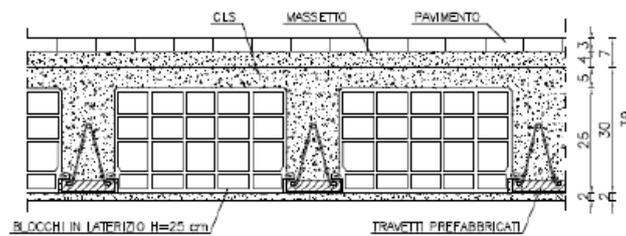
Nel solaio latero-cementizio con travetti a traliccio la nervatura resistente è realizzata con travetti a tralicci metallici a struttura reticolare spaziale, di tipo celerpan o bausta. Questo tipo di solaio è caratterizzato da notevoli capacità autoportanti.

Figura 3 - Solaio a travetti tralicciati.

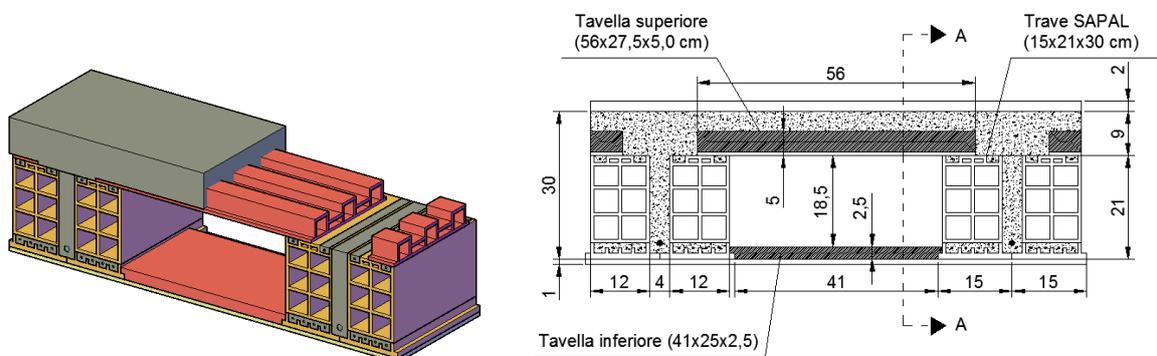
Il solaio latero-cementizio a cassa vuota è una particolare tipologia di solaio a camera d'aria, costituita da travi in laterizio armato SAPAL, confezionate a piè d'opera. Le travi SAPAL vengono sistemate a modo di cassero, dove si alloggianno le nervature di calcestruzzo armato, e costituiscono, grazie alle alette inferiori presenti sui laterizi, l'appoggio per le tavelline di soffitto con spessore 2 cm. Superiormente sono, invece, collocate altre speciali tavelle con profilo a dente, così da ottenere a getto avvenuto una sottile soletta in cemento dentata. Anche per il solaio a cassa vuota si prevede in opera il getto di completamento per solidarizzare le nervature in c.a. con la soletta superiore in calcestruzzo così da ottenere la classica sezione a T.

Figura 4 - Solai a cassa vuota SAPAL.

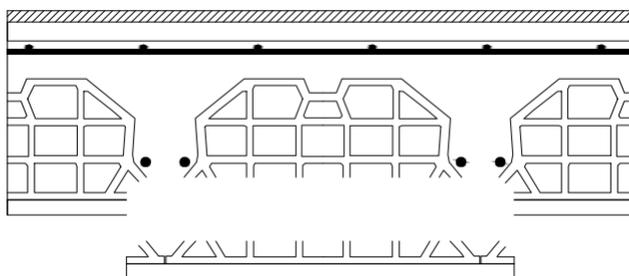
Il fenomeno dello sfondellamento del solaio è un danneggiamento che consiste nella rottura del fondello della pignatta e di parte dei setti verticali del laterizio di alleggerimento. È tipico dei fabbricati costruiti tra l'immediato dopoguerra (anni 40') ed i primi anni 80' ed è dovuto principalmente alle caratteristiche costruttive di alcune tipologie di solai, nonché all'inevitabile degrado dei materiali nel tempo dovuto soprattutto alla mancanza di manutenzione. Il fenomeno risulta ancor più accentuato in presenza di infiltrazioni d'acqua e umidità, con conseguente ossidazione dei ferri di armatura, i quali, aumentando il proprio volume, causano l'espulsione del fondello inferiore del laterizio. Le parti interessate seguono molto spesso le direttrici dei travetti e difficilmente interessano aree circolari.

Figura 5 - Sfondellamento su un solaio.

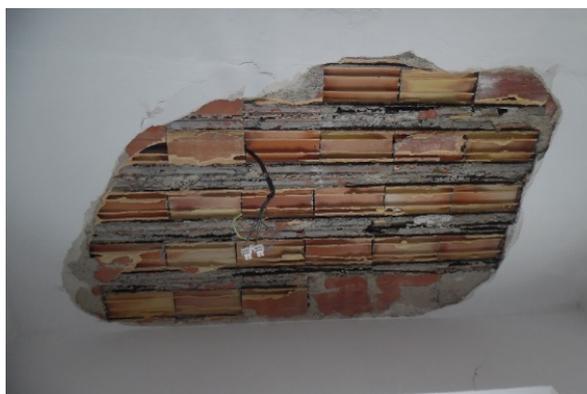
Figura 6 - Sfondellamento su un solaio gettato in opera.

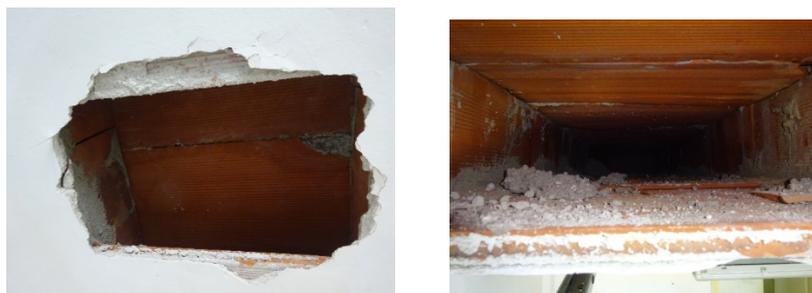
Una particolare condizione di danneggiamento, riconducibile allo sfondellamento, è il collasso della tavella inferiore nel solaio a cassa vuota SAPAL, per come riportato nella figura seguente.

Figura 7 - Danneggiamento tavella inferiore su un solaio SAPAL.

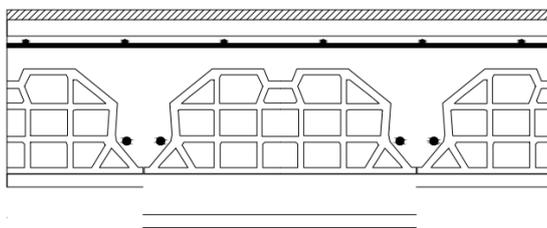
Il distacco di intonaco all'intradosso del solaio è un fenomeno di danneggiamento che consiste nella perdita di adesione fra lo strato di intonaco e l'elemento travetto e/o pignatta, riconducibile al problema di de-adesione trattato nella meccanica della frattura. Questo fenomeno di dissesto può avvenire in maniera dissociata dallo sfondellamento della pignatta e genera con alta probabilità superfici a sviluppo circolare.

Figura 8 - Distacco di intonaco su un solaio.

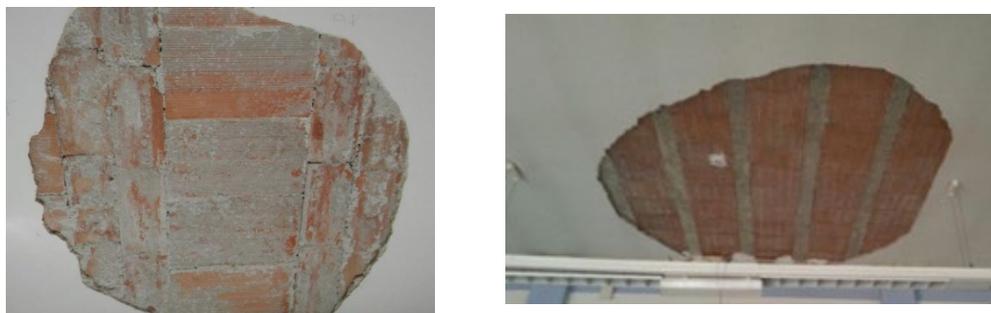
Figura 9 - Distacco di intonaco su un solaio gettato in opera e su un solaio con travetti in c.a.p.

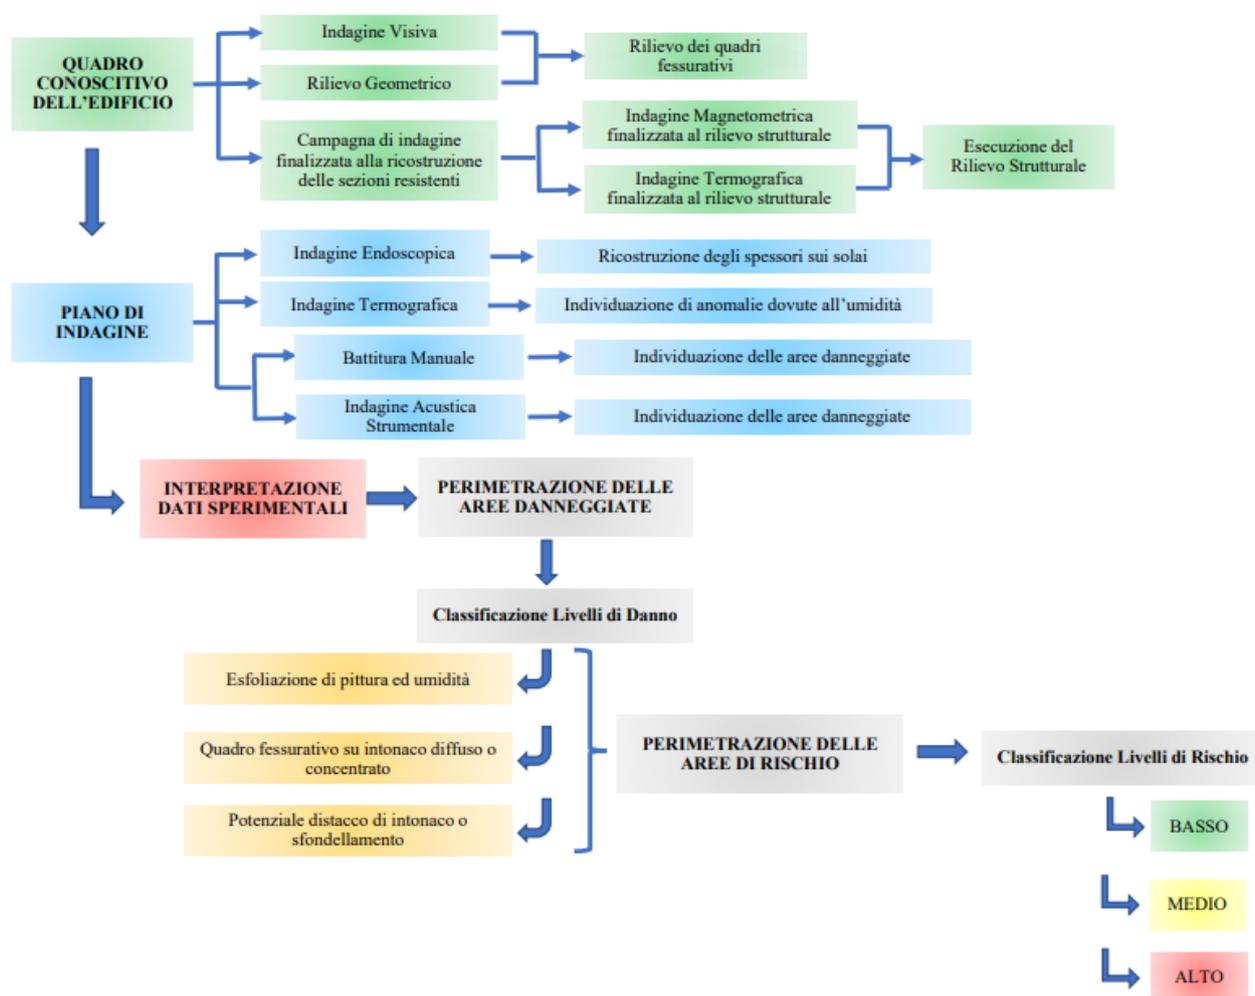
Figura 10 – Schema del Protocollo Procedurale.

Il protocollo procedurale proposto si articola in quattro fasi, come di seguito esposte, di cui la prima è finalizzata alla ricostruzione geometrica e strutturale dell'edificio in esame; la seconda è finalizzata alla diagnostica dei difetti sui solai, mediante l'applicazione di un insieme di tecniche non distruttive NDT sia di tipo manuale che strumentale; la terza prevede l'interpretazione dati sperimentali con la

perimetrazione e classificazione delle aree danneggiate; la quarta prevede la perimetrazione e classificazione delle aree a rischio.

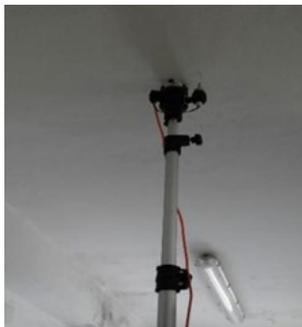
L'aspetto innovativo è l'applicazione dell'indagine acustica strumentale con strumento S.E.S. (*Sistema Ecometrico per il controllo dei Solai*), sistema di misura costituito da una centralina, un'asta telescopica, un carrello mobile e un'applicazione Android per la gestione dei file acustici con visualizzazione a video dell'andamento del segnale acustico acquisito nel dominio del tempo e delle frequenze.

Figura 11 – Strumentazione S.E.S.

- **Fase 1:** posizionamento del supporto mobile lontano da pareti o apparecchiature che potrebbero interferire a livello sonoro con la registrazione del segnale;
- **Fase 2:** inserimento della strumentazione S.E.S.;
- **Fase 3:** posizionamento della strumentazione S.E.S. sotto l'elemento di controllo;
- **Fase 4:** esecuzione della prova e acquisizione del segnale acustico;
- **Fase 5:** elaborazione del segnale e presentazione del risultato nel dominio del tempo e delle frequenze.

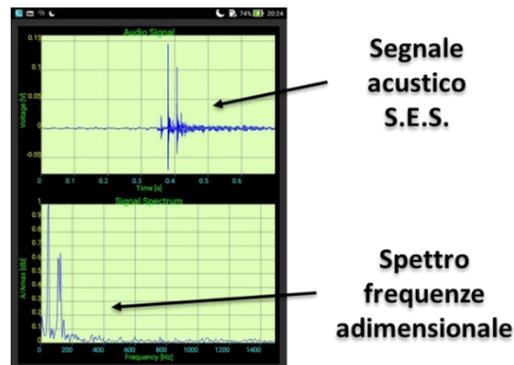
Nell'interpretazione dei dati sperimentali si adotta un approccio di tipo comparativo tra i segnali sonoro strumentali e quelli standardizzati di riferimento per l'individuazione delle zone danneggiate. In particolare, si restituiscono i grafici del segnale acustico nel dominio del tempo e delle frequenze, per come riportato nella figura seguente a titolo di esempio, e si confrontano direttamente in opera con dei grafici guida dedicati, per poter riconoscere le risposte acustiche sui diversi materiali, le variazioni di spessore e i segnali riconducibili agli elementi costituenti i solai, quali travetto e pignatta. Gli andamenti sonori di confronto, riferiti a zone integre, possono essere ottenuti o direttamente in opera con un rilevamento sonoro eseguito ad-hoc, oppure possono essere di natura numerica, riferiti in modo standardizzato agli elementi integri che costituiscono il solaio.

Figura 12 - Acquisizione segnale nel dominio del tempo e delle frequenze.

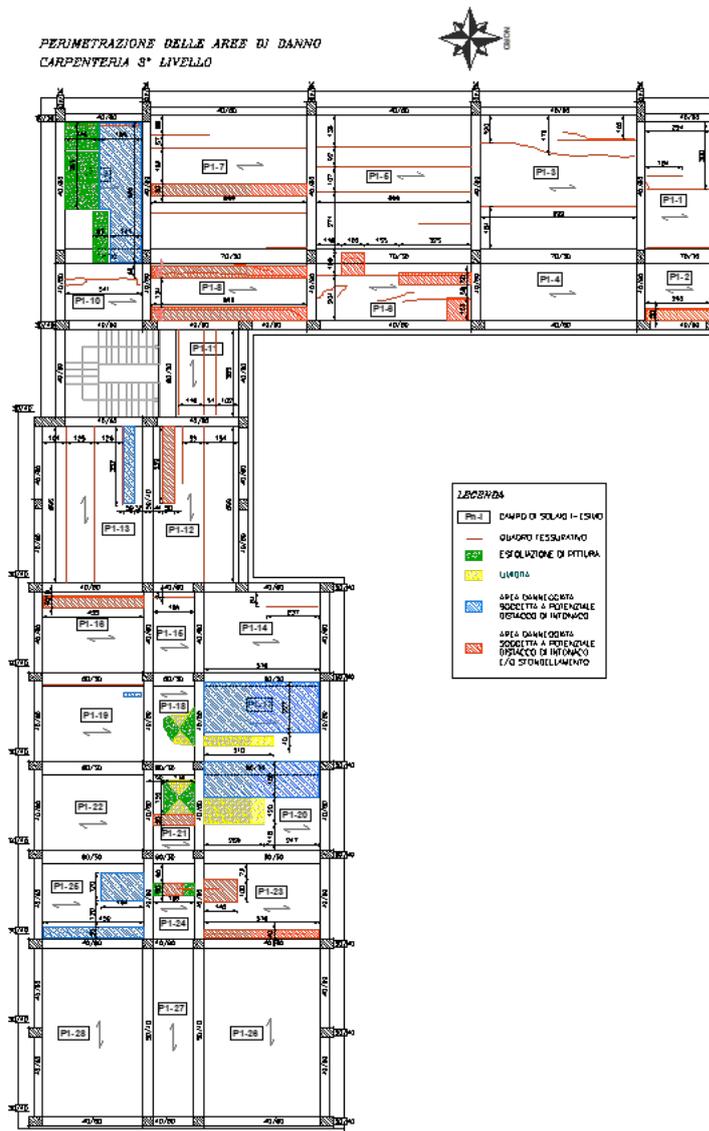
Si riporta di seguito, a titolo di esempio, un classico elaborato relativo ad una attività di screening su solaio con la perimetrazione delle aree di danno.

Figura 13 - Esempio di perimetrazione delle aree di danno.

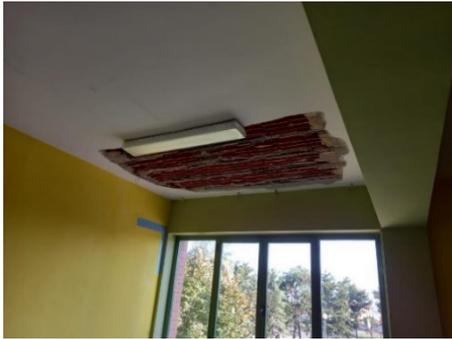
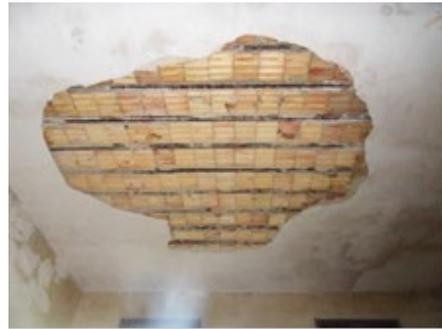
Il livello di rischio alto sarà assunto in presenza di sfondellamento a prescindere dall'estensione del fenomeno e/o in presenza di distacco di intonaco con grandi superfici interessate. Gli effetti di tali eventi pur non producendo né una perdita di stabilità di un solaio, né una rilevante riduzione della sua capacità portante, possono, tuttavia, rivelarsi seri problemi per l'incolumità di coloro che sono

presenti negli ambienti sottostanti: nel caso del crollo dei fondelli in un solaio latero-cementizio, il peso della porzione caduta varia tra circa 5 e 25 Kg/mq, in relazione allo spessore dell'intonaco (1÷3 cm). Un fenomeno ad alto rischio sarà considerato anche quello di quadri fessurativi importanti per estensione ed ampiezza delle fessure che preannunciano gravi cadute di copriferro e/o intonaco. Si considera invece un livello di rischio medio in presenza di piccoli distacchi di intonaco. Mentre tutte le altre situazioni di danno superficiale dovuto ad umidità, infiltrazioni, esfoliazioni di pittura anche diffuse che non pregiudicano lo stato di coesione dell'intonaco, sono riconducibili a livello di rischio basso. Rientrano anche nella fascia di rischio basso anche i quadri fessurativi di natura fisiologica, come ad esempio le lesioni a confine tra travetto e pignatta.

Figura 14 - Livello di rischio Alto.

Figura 15 - Livello di rischio Alto.

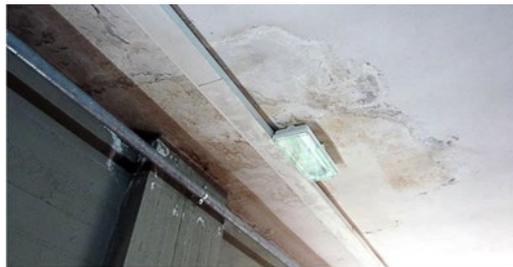
Figura 16 - Livello di rischio medio.

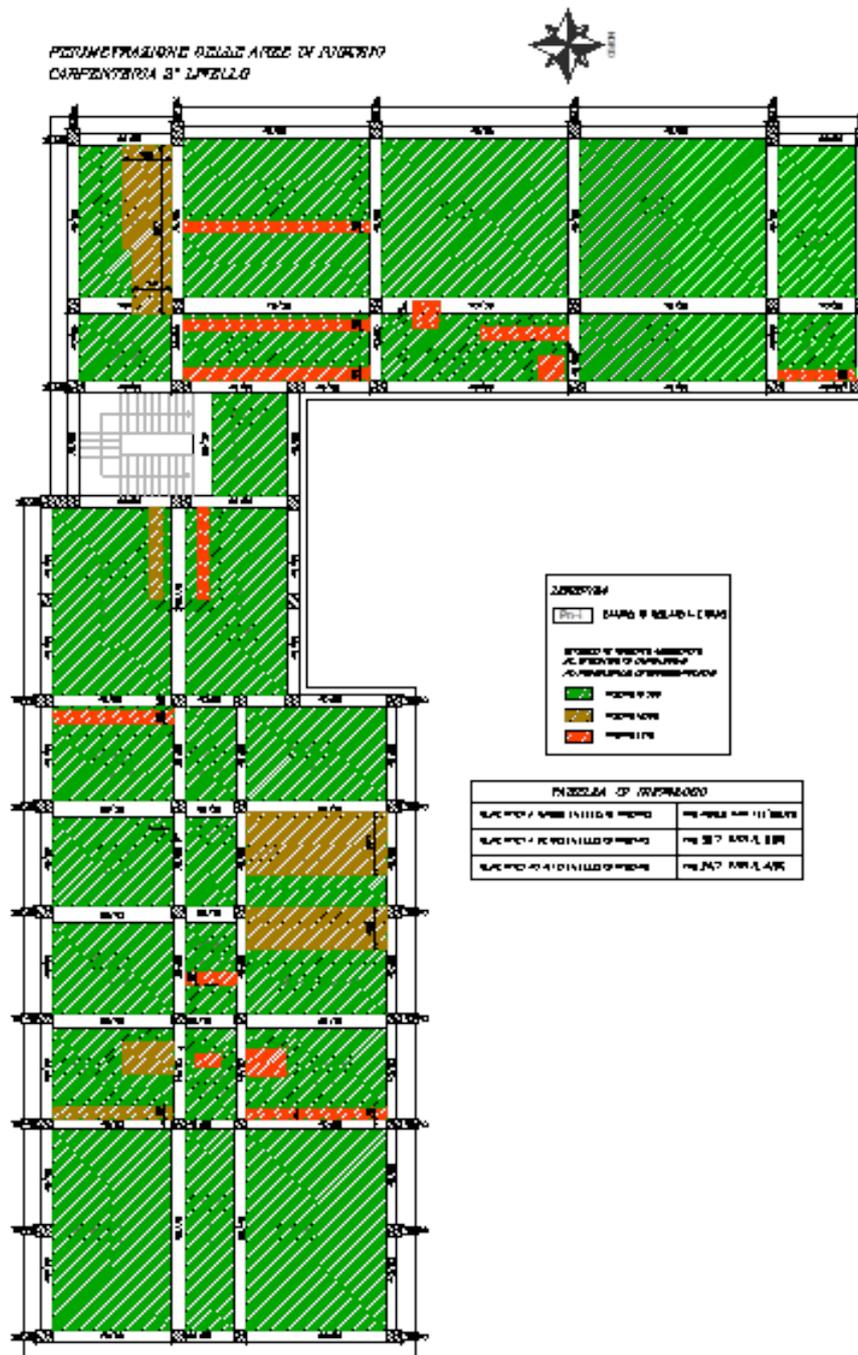
Si ottiene così il quadro completo dello stato di dissesto agli intradossi indagati da riportare tutto all'interno di una relazione, comprensiva dei rilievi geometrici e strutturali e delle tavole esplicative sul piano di indagine. Tale relazione dovrà motivare, al suo interno, la scelta di ogni indagine eseguita e riportare i risultati ottenuti, indicando su planimetria le campiture di solaio indagate e i relativi punti da indagare. Questa valutazione potrà essere anch'essa restituita sotto forma di perimetrazione di aree a rischio a diverso livello di pericolosità, come riportato nella figura seguente da un esempio classico di perimetrazione.

Figura 17 - Esempio di perimetrazione e classificazione delle aree a rischio.
