*Controllo NDT sui solai: Casi di studio*

Authors: G. Porco, F. Forestieri, F. De Bartolo

# CONTROLLO NDT SUI SOLAI: CASI DI STUDIO

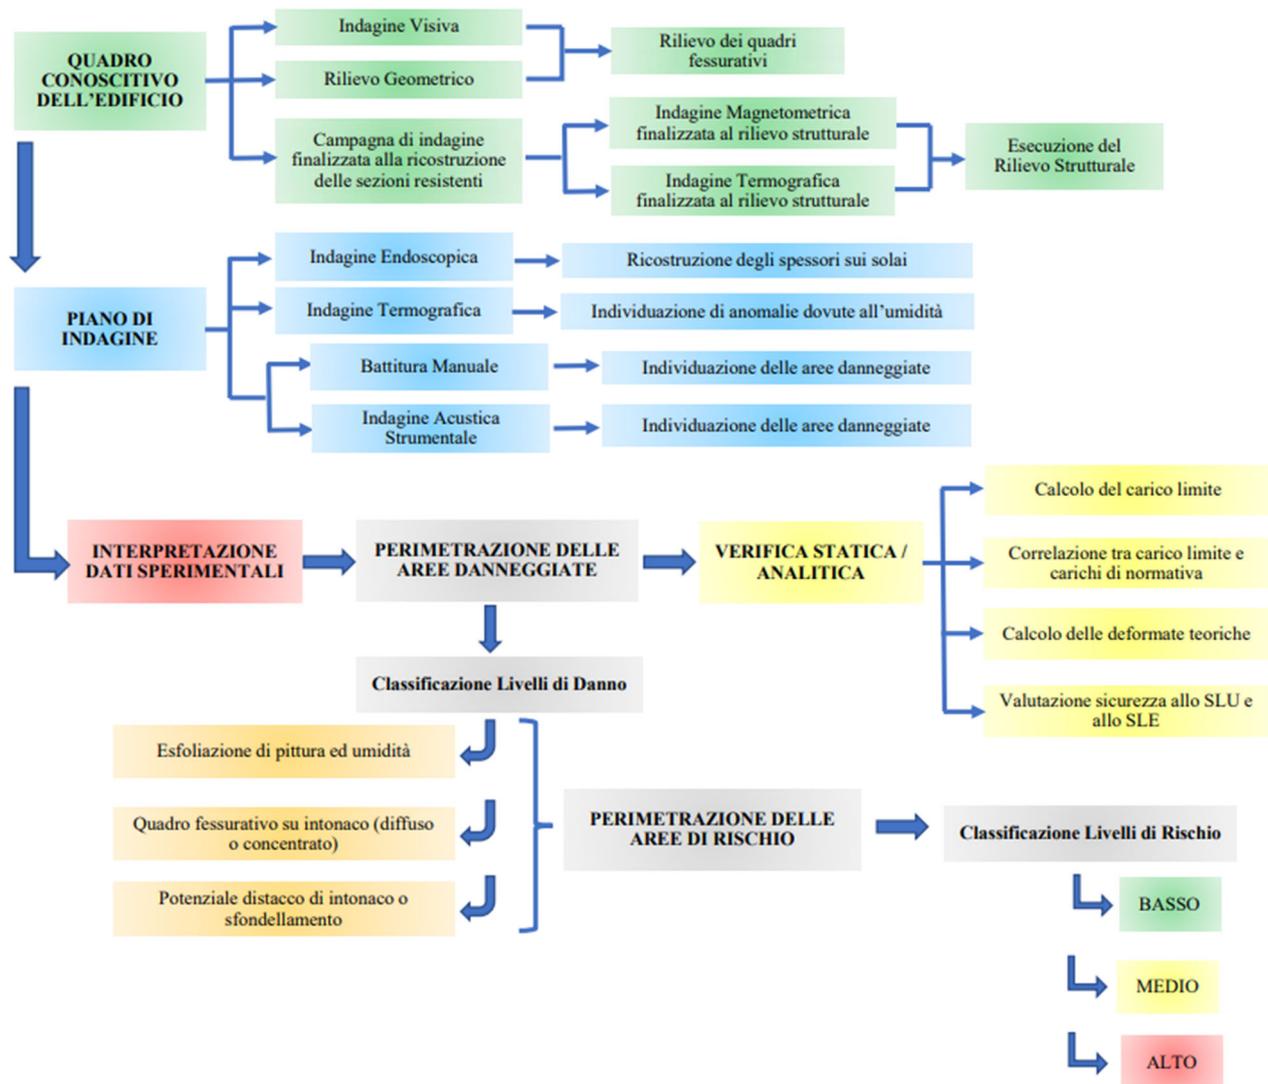
Nel presente lavoro il protocollo procedurale esposto nella nota [14] è stato esteso fino alla fase di verifica statico/analitica del solaio, come mostrato schematicamente nella figura seguente. Dal grafico si evince chiaramente come le attività salienti del protocollo siano perfettamente in linea con le metodologie operative suggerite nei Capitolati tecnici, di cui ai paragrafi precedenti.

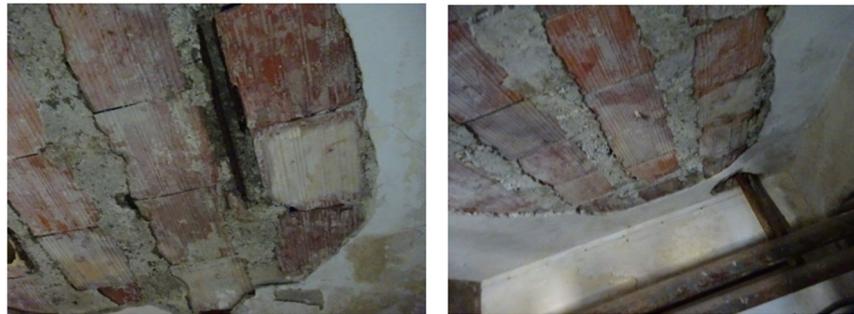
*Fig. 4 - Alcune immagini dei saggi esplorativi sui solai.*

Con l'indagine endoscopica e i saggi esplorativi è stato possibile ricostruire la sezione resistente del solaio e quindi la tipologia costruttiva di solaio in latero-cemento gettato in opera. In particolare, sono stati determinati spessori e geometrie, quali dimensioni dei travetti e degli elementi di alleggerimento, per come riportato nelle seguenti immagini.

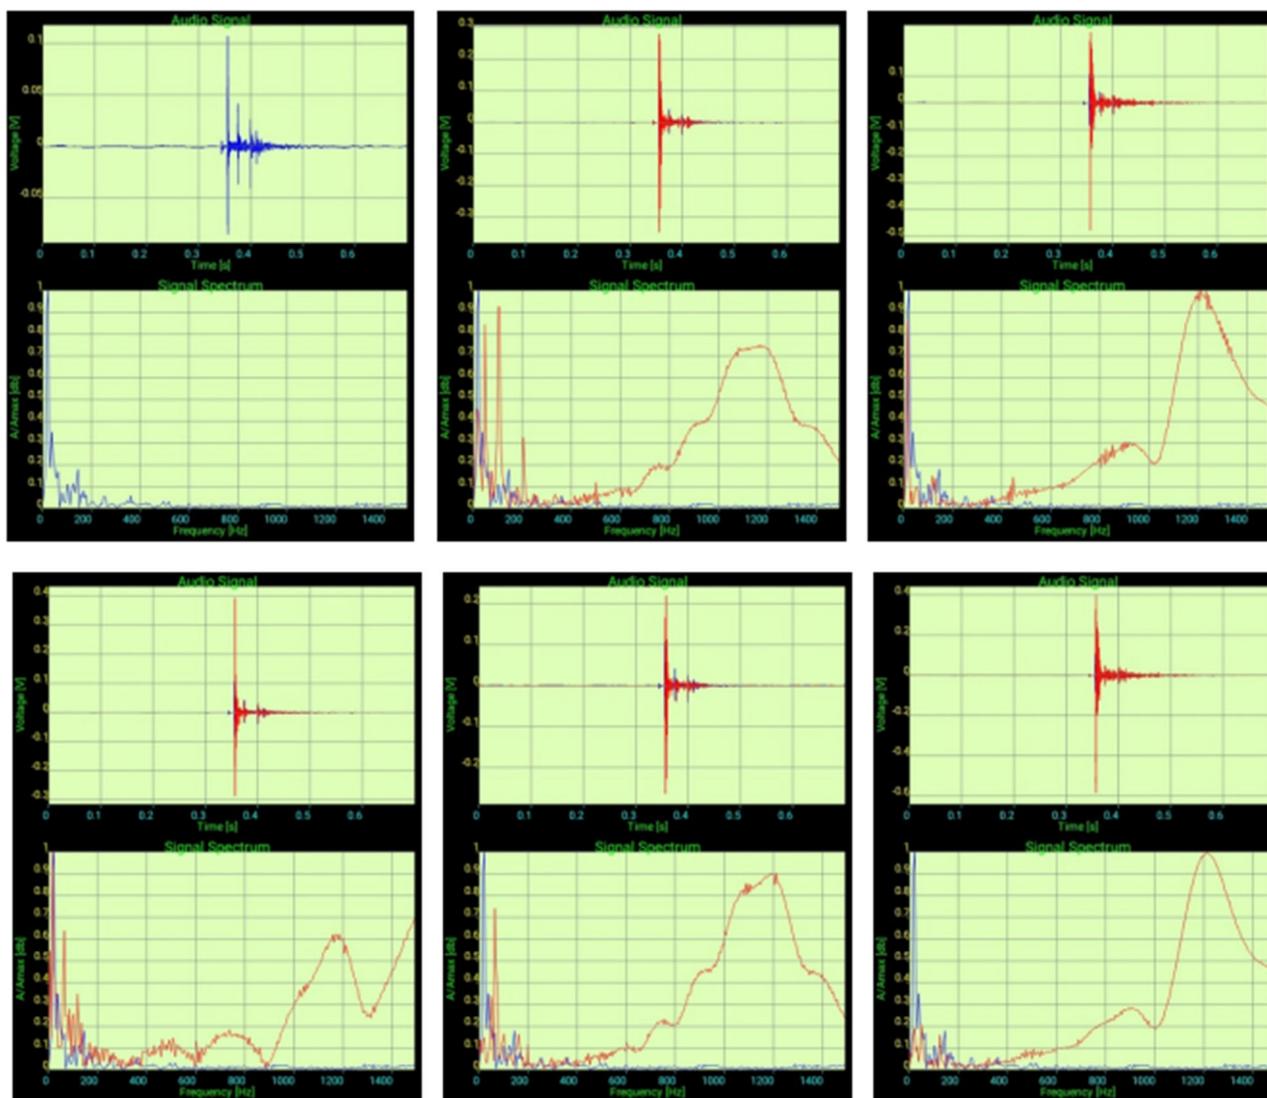
*Fig. 6 – Segnale di riferimento e segnali acquisiti su aree con anomalia.*

Le indagini di battitura manuale e strumentale hanno rilevato complessivamente la presenza di potenziale distacco di intonaco, copriferro e/o sfondellamento sugli intradossi. L'indagine di battitura strumentale ha avuto lo scopo di affinare e analizzare puntualmente le informazioni su eventuali fenomeni distacco di intonaco e/o sfondellamento rilevati nella fase di battitura manuale. In questa fase di indagine sono stati acquisiti i segnali di riferimento sui punti, rilevati come potenzialmente integri nella precedente battitura manuale. Si riportano di seguito alcune sovrapposizioni tra il segnale guida riferito a zone integre e i segnali acquisiti sui componenti del solaio.

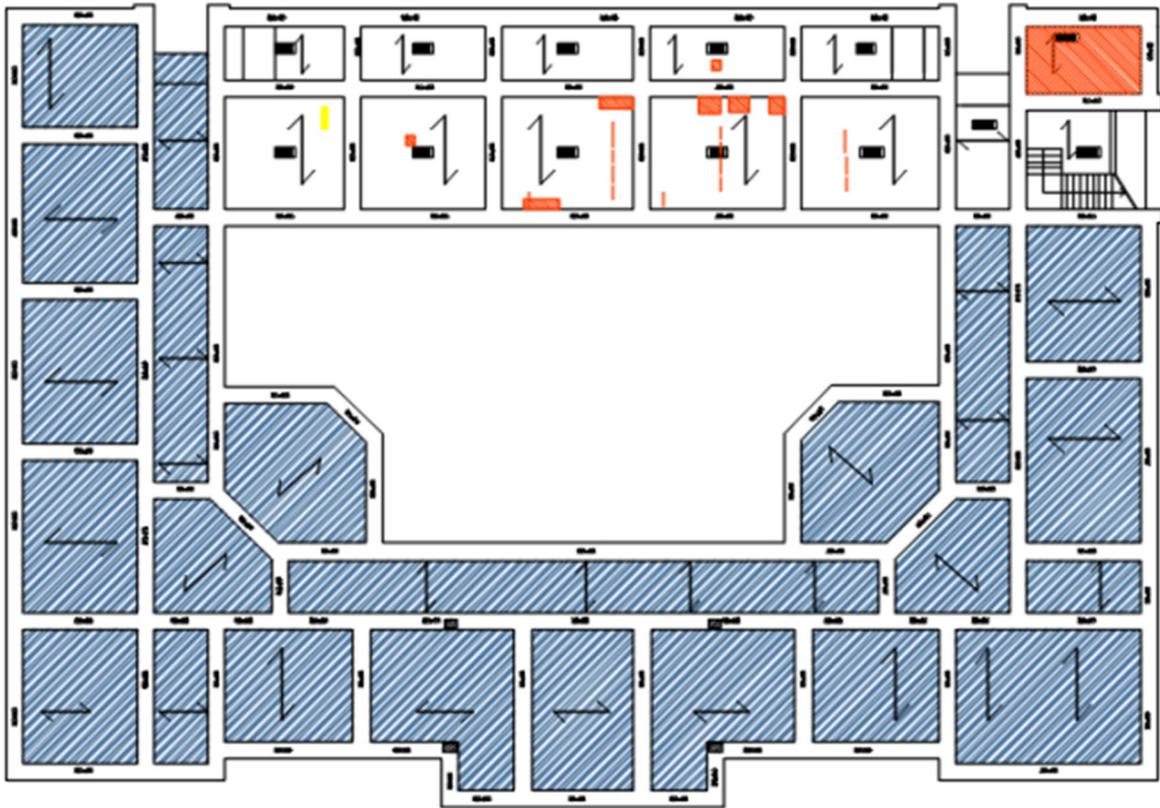
Fig. 7 - Perimetrazione aree di danno – Carpenteria 1° Impalcato.

Le diverse condizioni di danneggiamento segnalate con le singole attività di indagine, sono state perimetrare e rappresentate in un unico elaborato grafico, per come mostrano a titolo di esempio le seguenti mappature delle aree di danno e delle aree di rischio.

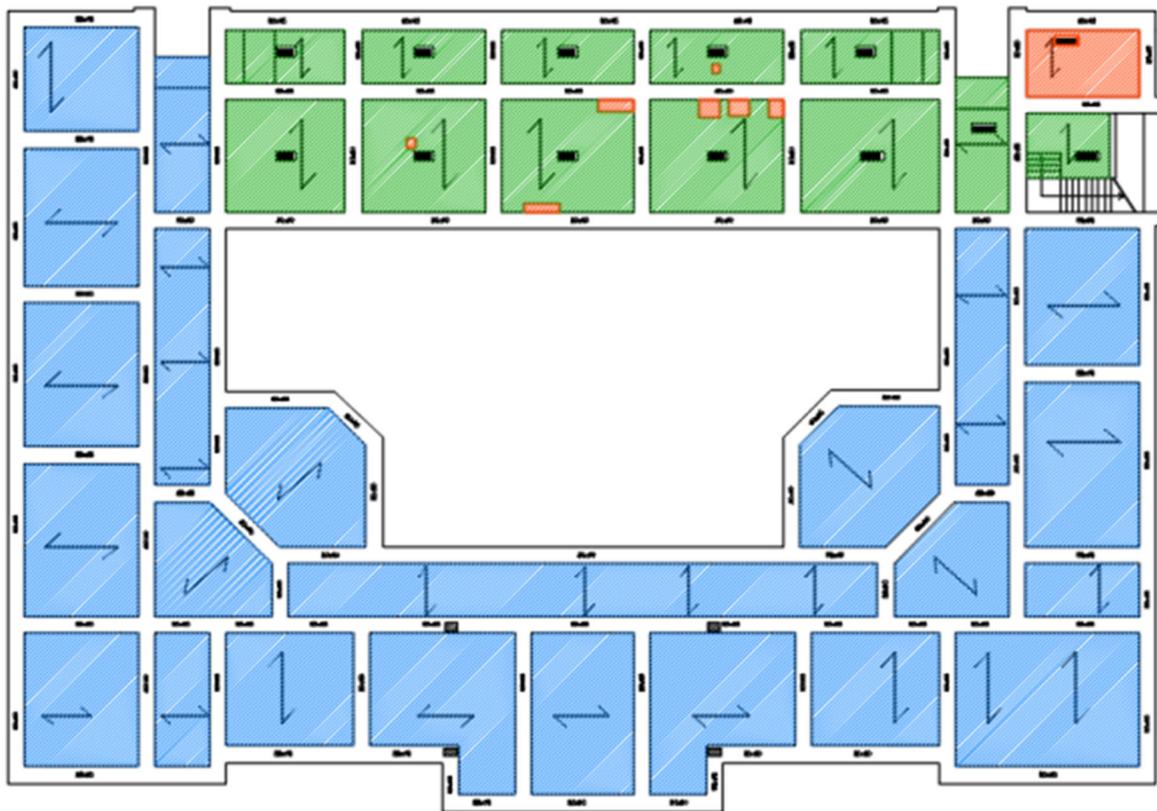
Fig. 8 - Perimetrazione aree di rischio – Carpenteria 1° Impalcato.

TABELLA DI RIEPILOGO CARPENTERIA I IMPALCATO (PIANO SEMINTERRATO)		LEGENDA LIVELLO DI RISCHIO ASSOCIATO AL DISTACCO DI INTONACO E AL POTENZIALE SPONDELLAMENTO			
SUPERFICI AD ALTO LIVELLO DI RISCHIO	mq 21 PARI AL 2%	<span style="color: green;">■</span> RISCHIO BASSO	<span style="color: orange;">■</span> RISCHIO ALTO	<span style="color: blue;">■</span> RISCHIO NON CLASSIFICABILE	
SUPERFICI A MEDIO LIVELLO DI RISCHIO	mq 0 PARI ALLO 0%	<span style="color: yellow;">■</span> RISCHIO MEDIO			
SUPERFICI A BASSO LIVELLO DI RISCHIO	mq 262 PARI AL 24%				
SUPERFICI CON RISCHIO NON CLASSIFICABILE	mq 794 PARI AL 74%

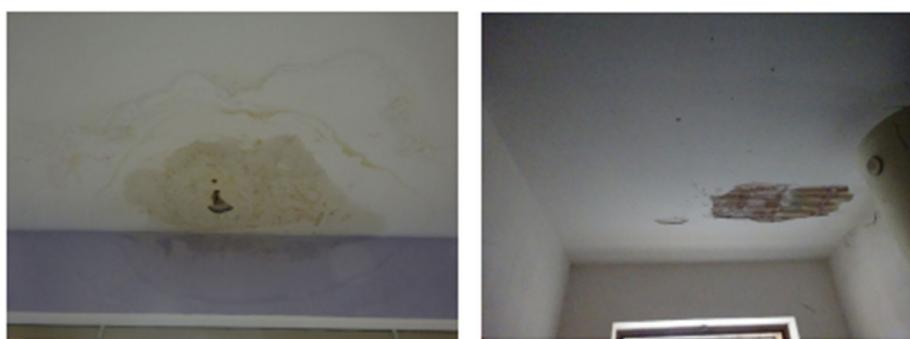
Foto 13 – Presenza di Quadri Fessurativi, umidità e distacco di Intonaco.

L'indagine visiva ha permesso di identificare e rilevare i quadri fessurativi e i diversi fenomeni di degrado presenti sugli intradossi dei solai investigati.

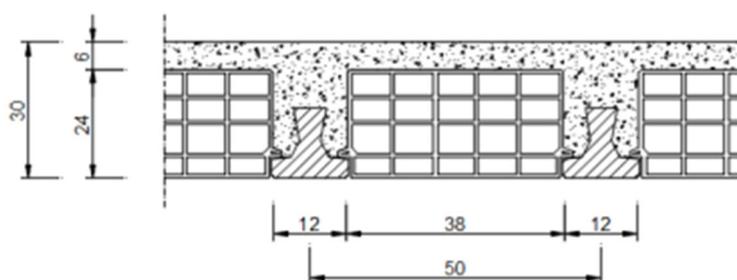
Fig. 14 – Particolare sezione resistente tipo del solaio in latero – cemento a travetti precompressi.

Con l'indagine endoscopica, i saggi esplorativi e le indagini pacometriche è stato possibile ricostruire la sezione resistente del solaio e quindi la tipologia costruttiva di solaio in latero-cemento con travetti in c.a.p.

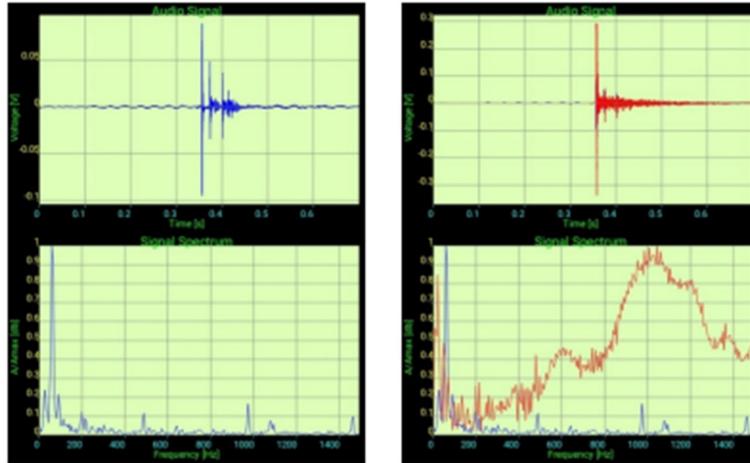
Fig. 15 – Esecuzione indagine battitura strumentale.

Le indagini di battitura manuale e strumentale hanno rilevato complessivamente la presenza di potenziale distacco di intonaco, o e/o sfondellamento di pignatte. Durante l'indagine di battitura strumentale sono stati acquisiti i segnali guida riferiti ai punti potenzialmente integri, per come rilevato nella precedente battitura manuale, e successivamente sovrapposti ai segnali acquisiti sulle porzioni di solaio potenzialmente danneggiate.

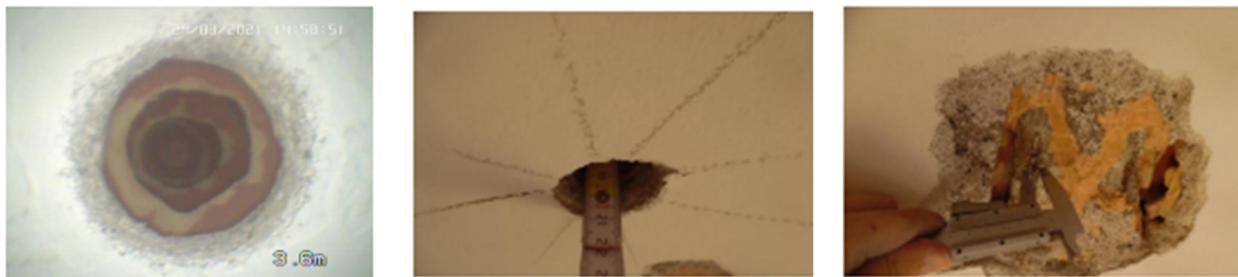
*Fig. 20 – Alcune immagini delle indagini endoscopiche e saggi esplorativi eseguiti.*

Con l'indagine endoscopica, i saggi esplorativi e le indagini pacometriche è stato possibile ricostruire la sezione resistente dei solai, da cui sono emerse due tipologie costruttive di solaio in latero-cemento, ossia quella con travetti tralicciati e quella con travetti precompressi.

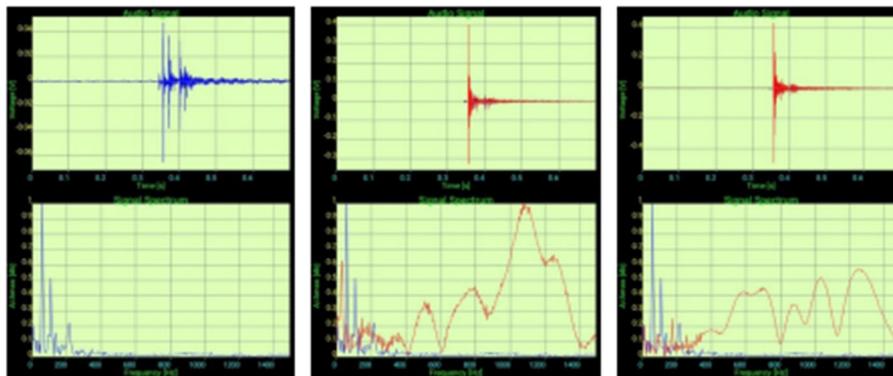
Fig. 23 — Segnale di riferimento e segnali area con anomalia.

Le indagini di battitura manuale e strumentale sono state eseguite con la stessa metodologia operativa dei casi precedenti. Si riportano di seguito le immagini di esecuzione della prova acustico strumentale i risultati ottenuti in termini di grafici.

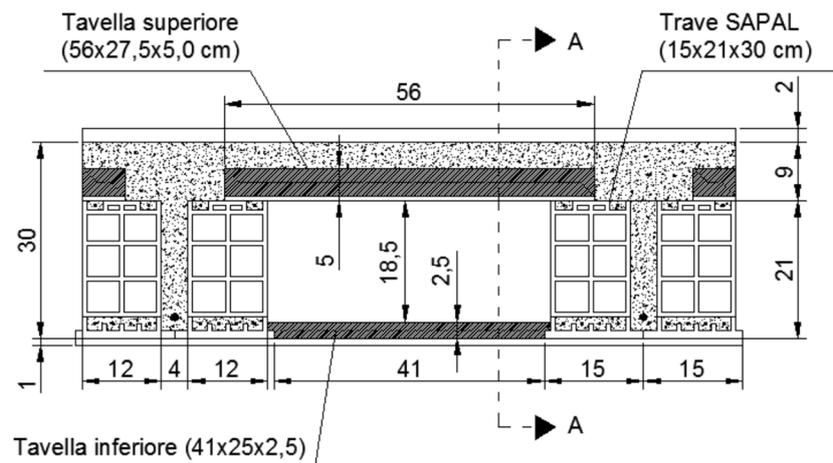
Fig. 28 – Tipologia solaio in latero-cemento a cassa vuota.

Con l'indagine endoscopica, i saggi esplorativi e le indagini pacometriche è stato possibile ricostruire la sezione resistente della tipologia di solaio in latero-cemento a cassa vuota.

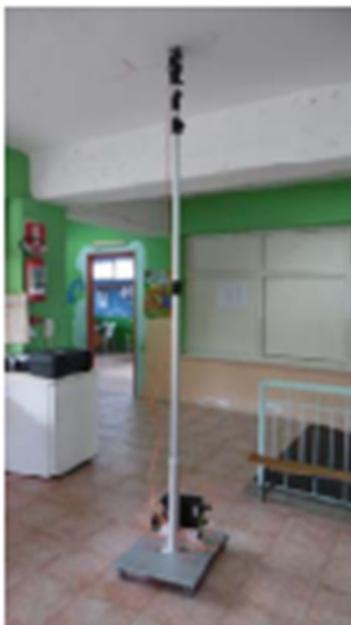
*Fig. 29 – Esecuzione indagine battitura strumentale.*

Le indagini di battitura manuale e strumentale hanno rilevato complessivamente la presenza di potenziale distacco di intonaco, o e/o sfondellamento di pignatte.

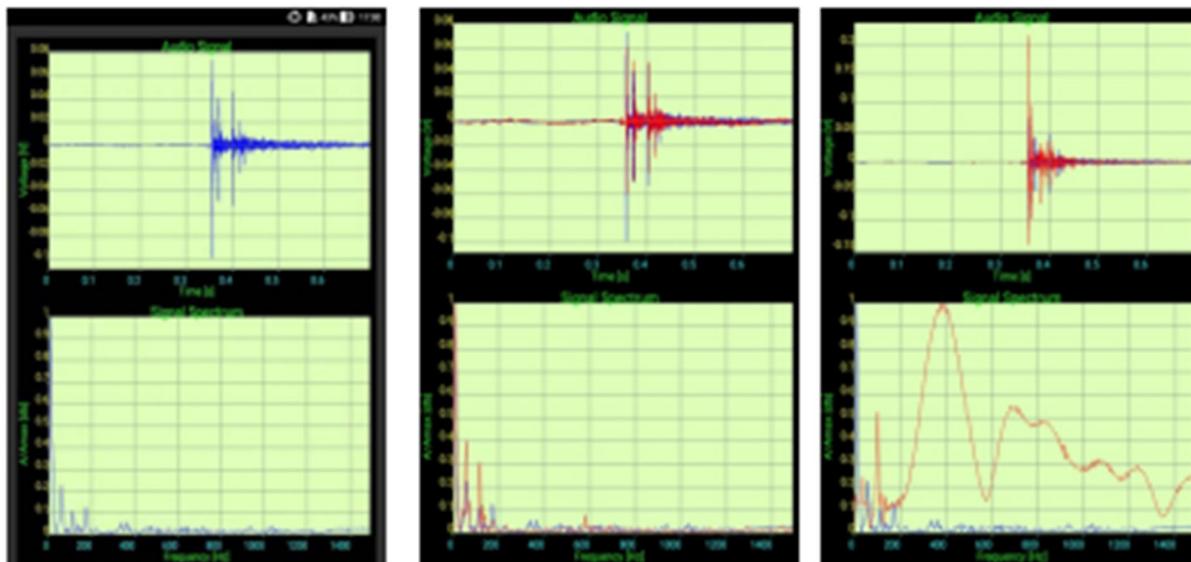
*Fig.30 – Piano Terra: Segnale di riferimento, area integra e area con anomalia.*

Durante l'indagine di battitura strumentale sono stati acquisiti i segnali guida riferiti ai punti potenzialmente integri, per come rilevato nella precedente battitura manuale, e successivamente sovrapposti ai segnali acquisiti sulle porzioni di solaio potenzialmente danneggiate.
