*Controlli di aderenza su fondazioni di torri eoliche esistenti:  
strategie sperimentali di approccio*

N.16 - IV- 2023

# CONTROLLI DI ADERENZA SU FONDAZIONI DI TORRI EOLICHE ESISTENTI: STRATEGIE SPERIMENTALI DI APPROCCIO

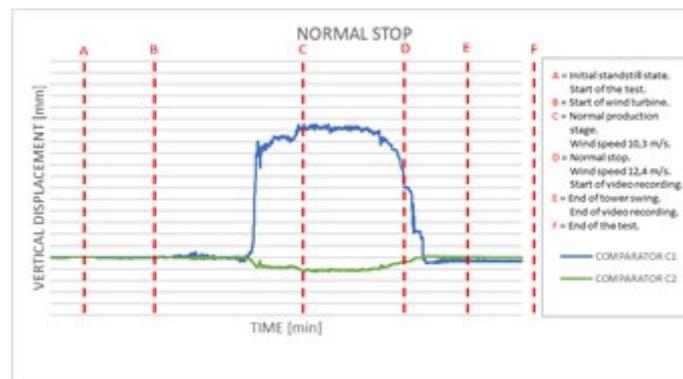
Figure 3. Diagramma tipo CDB per arresto Normale.

Gli andamenti dei grafici tipo, individuati con l'acronimo CDB, relativi agli spostamenti verticali ricavati dai comparatori millesimali sono di seguito rappresentati a titolo di esempio per entrambe le condizioni di carico.

Come si evince dal grafico CDB il test inizia all'istante A con un monitoraggio degli spostamenti a partire da una condizione iniziale di macchina non in esercizio. In tale condizione di fermo sono comunque presenti in fondazione regimi di sollecitazione, dovuti al peso proprio e alla configurazione deformata per l'azione prodotta dal vento sul fusto e sulle pale in condizione di blocco.

Si prosegue con l'avvio della turbina eolica all'istante B e si attende l'entrata a regime della produzione della turbina al tempo C, verificando che la velocità del vento superi il valore preso a riferimento. In caso affermativo si impone all'istante D, a seconda del test da effettuare, lo Stop Normale o in Emergenza.

Eseguito l'arresto prescelto si continua ad acquisire i campi di spostamento e se ne controlla lo smorzamento fino al termine delle oscillazioni e delle riprese video nell'istante E. Il rilevamento degli spostamenti termina all'istante F.

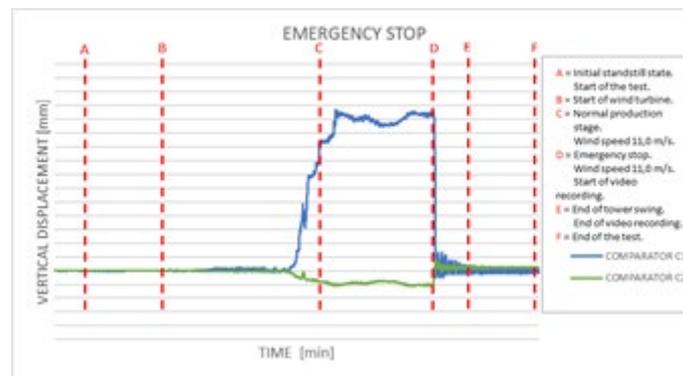
Figure 1. Diagramma tipo CDB per arresto in Emergenza.

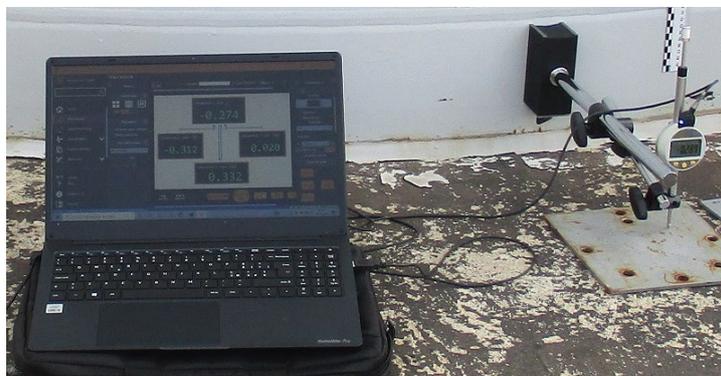
In particolare, a valle delle analisi è stato scelto un comparatore di tipo millesimale con una escursione massima di spostamento rilevabile di circa 5 cm ed è stato installato nei punti prescelti con l'ausilio di basi magnetiche di fissaggio. Il software dedicato per la visualizzazione e l'elaborazione dei dati ha restituito i valori istantanei, i valori massimi e minimi e lo scostamento tra i due in valore assoluto, come riportato nelle figure seguenti

Figure 2. Acquisizione con comparatori e valori restituiti.

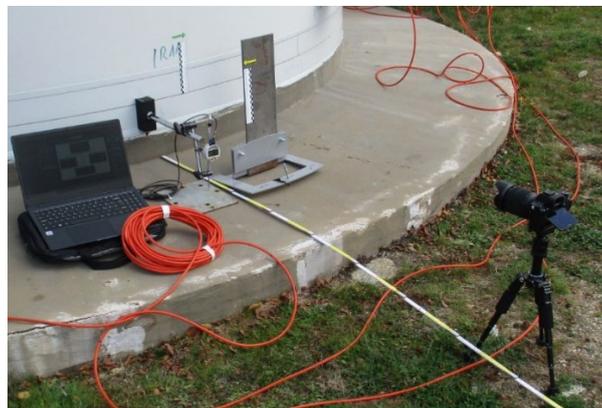
Analogamente è stata scelta la camera per la ripresa video da posizionare opportunamente in pianta per una accettabile messa a fuoco di due superfici non collocate sullo stesso piano. La misurazione con registrazione video ha messo a confronto due righelli millimetrati affiancati, collocati uno sul fu-sto della torre e l'altro su un supporto metallico poggiato sul colletto della fondazione. È bene sottolineare che, a causa delle tensioni agenti in prossimità dell'elemento in acciaio annegato nel calce-struzzo e quindi delle deformazioni che avrebbero potuto falsare la prova, si è ritenuto necessario distanziare radialmente le due basi da porre a confronto, andando così a compromettere la perfetta sovrapposizione tra i righelli. Tale distanziamento è stato tenuto in conto nella scelta del posizionamento delle camere digitali cercando un compromesso tra le due scale graduate e la messa a fuoco dei due righelli millimetrati.

Figure 3. Acquisizione con camera di ripresa.

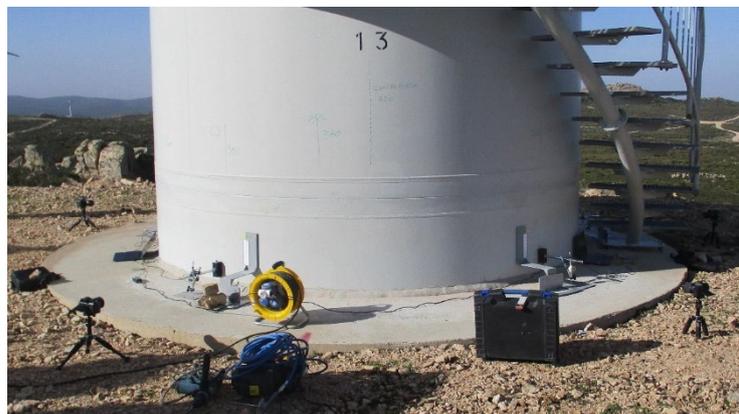
In alcuni casi il rilievo degli spostamenti è stato effettuato su 4 punti di acquisizione, aggiungendo a C1 e C2 un'altra coppia contrapposta di punti denominati C3 e C4. In questo modo è stato possibile eseguire il test nel solo rispetto del regime di carico sulla turbina generato da vento con velocità maggiore del valore fissato dal costruttore, senza tener conto della direzione prevalente.

*Foto 4. Acquisizione con sui 4 punti.*

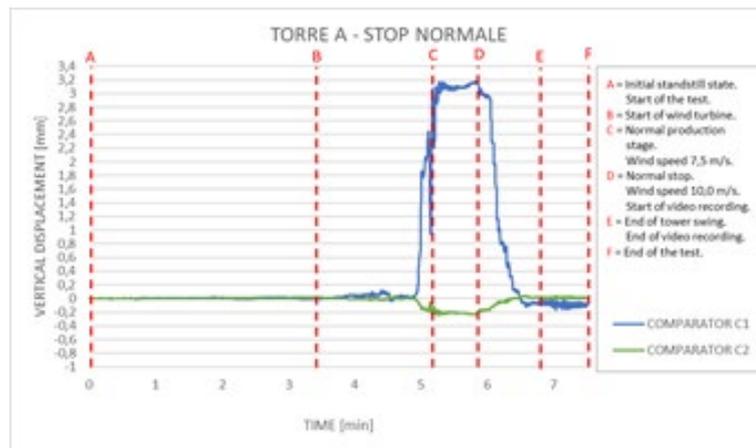
Figure 5. Diagramma Spostamenti CDB Torre 1A per arresto Normale.

Condizione di Arresto Normale			
Spostamento	Negativo	Positivo	Relativo
	mm	mm	mm
C1 zona tesa	-0,161	3,188	3,349
C2 zona compressa	-0,239	0,039	0,278
Condizione di arresto in Emergenza			
Spostamento	Negativo	Positivo	Relativo
	mm	mm	mm
C1 zona tesa	-1,022	3,701	4,723
C2 zona compressa	-0,286	0,203	0,489

Gli spostamenti relativi della Torre 1A raggiungono valori di 3,349 mm in condizione di arresto normale e di 4,723 mm in emergenza

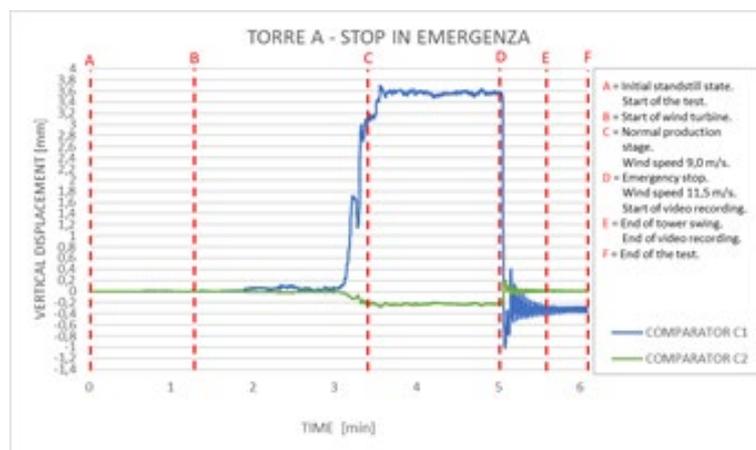
Figure 6. Diagramma Spostamenti CDB Torre 1A per arresto in Emergenza.

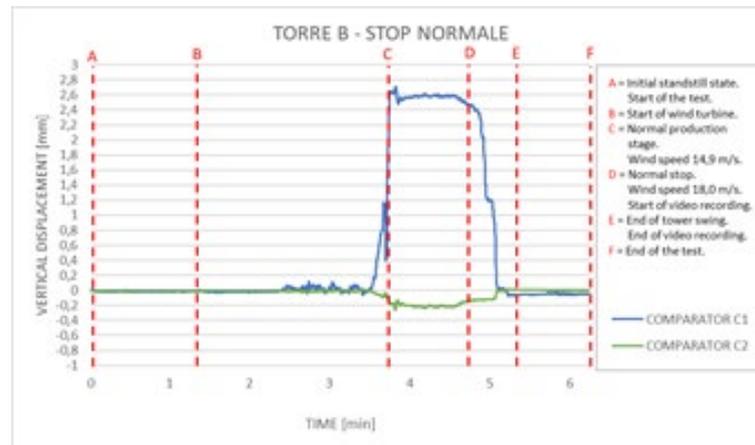
Figure 7. Diagramma Spostamenti CDB Torre 2A per arresto Normale.

Per la Torre 2A si raggiungono spostamenti relativi di 2,784 mm in condizione di arresto normale, e di 3,057 mm in caso di arresto in emergenza.

Condizione di Arresto Normale			
Spostamento	Negativo	Positivo	Relativo
	mm	mm	mm
C1 zona tesa	-0,075	2,709	2,784
C2 zona compressa	-0,260	0,020	0,280

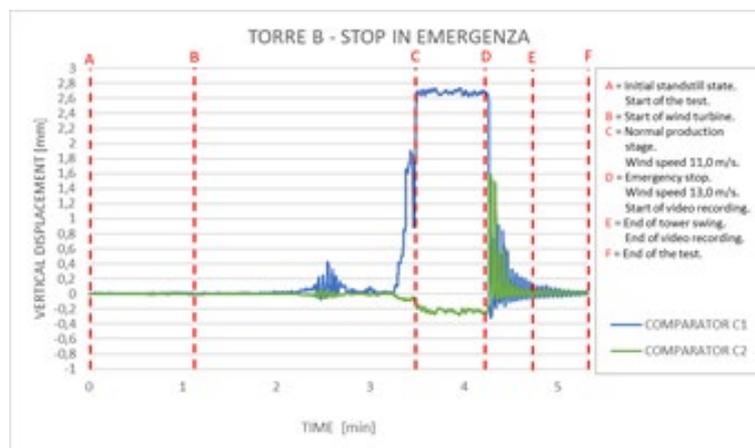
Figure 8. Diagramma Spostamenti CDB Torre 2A per arresto in Emergenza.

Condizione di arresto in Emergenza			
Spostamento	Negativo	Positivo	Relativo
	mm	mm	mm
C1 zona tesa	-0,317	2,740	3,057
C2 zona compressa	-0,280	1,588	1,868

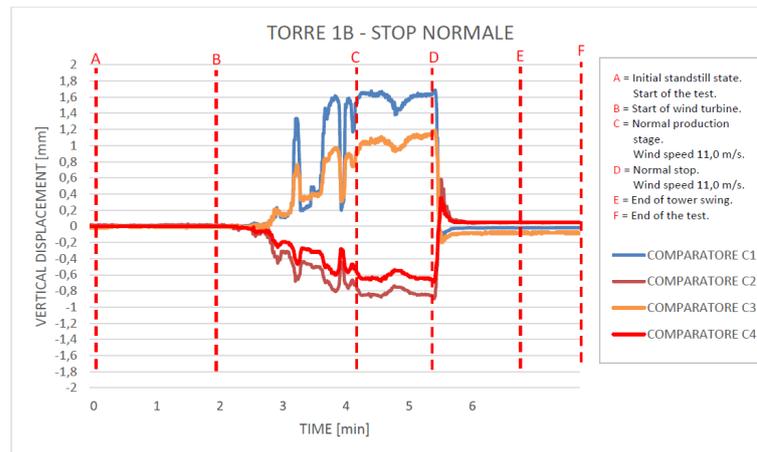
Figure 9. Diagramma Spostamenti CDB Torre 1B per arresto Normale.

Condizione di Arresto Normale			
Spostamento	Negativo	Positivo	Relativo
	mm	mm	mm
C1 zona tesa	-0,135	1,687	1,822
C2 zona compressa	-0,897	0,582	1,479
C3 zona tesa	-0,200	1,190	1,390
C4 zona compressa	-0,690	0,350	1,040

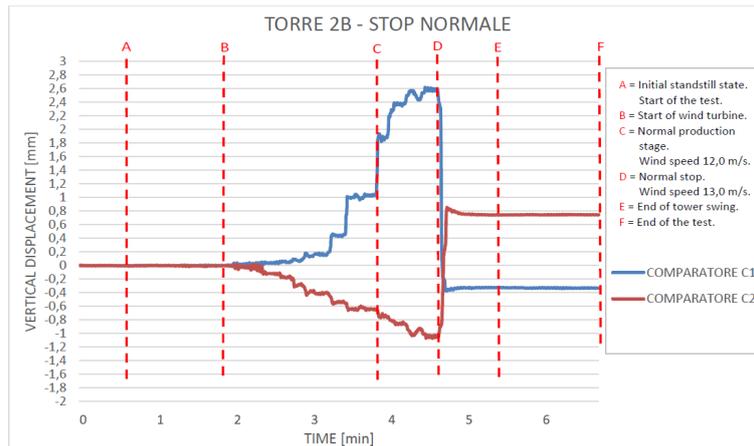
Figure 10. Diagramma Spostamenti CDB Torre 2B per arresto Normale..

Condizione di Arresto Normale			
Spostamento	Negativo	Positivo	Relativo
	mm	mm	mm
C1 zona tesa	-0,374	2,620	2,994
C2 zona compressa	-1,069	0,856	1,925
